Hauptinspektion KuBa Stadt Rapperswil-Jona

Introduction: Hauptinspektionen für Kunstbauten werden bekanntlich alle 5 Jahre durchgeführt, um einen stets sicheren und optimalen Zustand dieser Bauwerke garantieren zu können. Da die Hauptinspektion in Rapperswil-Jona im Jahr 2005 durchgeführt wurde und somit bereits 16 Jahre zurück liegt, war es höchste Zeit, eine aktuelle Hauptinspektion durchzuführen.

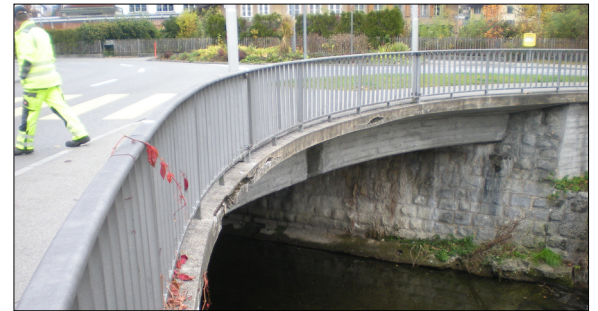
Brücke 8, Randbord

Result: In einem zweiten Teil dieser Arbeit wurden zwei Brückenbauwerke, welche die grössten Schäden aufgezeigt haben, genauer untersucht. Es wurde je ein Instandsetzungs-Konzept erarbeitet, um die Kosten ermitteln zu können. Dabei handelt es sich um die Brücke Nr. 8, welche sich im Zentrum Jona befindet und über die Schachenstrasse führt. Hier sollen vor allem die Randborde instandgesetzt werden, um ein wieder funktionstüchtiges Geländer montieren zu können. Die zweite Brücke ist das Bauwerk Nr. 28, welches eine Radwegbrücke neben der Rickenstrasse ist. Hier befindet sich eine beachtliche Hohlstelle an der Brückenuntersicht, welche mit HDW abgetragen werden soll, um so mit einem neuem Überbeton die Bewehrung zu schützen.
