Student	Andreas Spörri
Examinator	Prof. Dr. Ivan Marković
Themengebiet	Civil Engineering
Projektpartner	Kanton Aargau, Departement Bau, Verkehr und Umwelt, Abteilung Tiefbau, Aarau, AG

Strassenbrücke Nr. N1-220a im Kt. Aargau

Zustandserfassung und statische Überprüfung

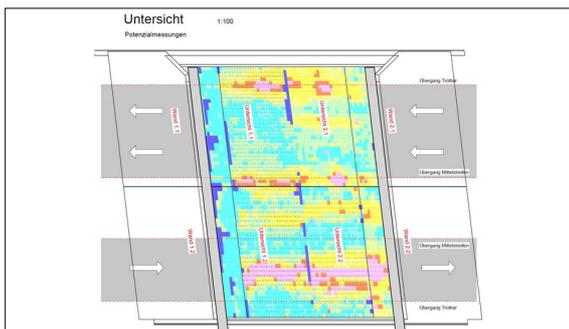
Ergebnis: Die Zustandsuntersuchung hat gezeigt, dass sich insbesondere die Brückenunterseite in einem schlechter werdenden Zustand befindet. Es sind diverse Abplatzungen und korrodierende Bewehrungsseisen sichtbar. Es kann aber davon ausgegangen werden, dass primär die Schubbewehrung von den Schäden betroffen ist und die Biegebewehrung grösstenteils intakt ist.

Resultate Potenzialfeldmessung Brückenunterseite
Eigene Darstellung

Weiterführende statische Untersuchungen mit Bruchmodellen aus der Scheibentheorie haben gezeigt, dass der Brückenquerschnitt auch ohne korrekte Verankerung der Bügelbewehrung einen hohen Widerstand gegen Schubbruch aufweist. Dem Kanton Aargau wurde empfohlen, lokale Massnahmen zur Sanierung durchzuführen und zusätzliche Untersuchungen an kritischen Stellen vorzunehmen.

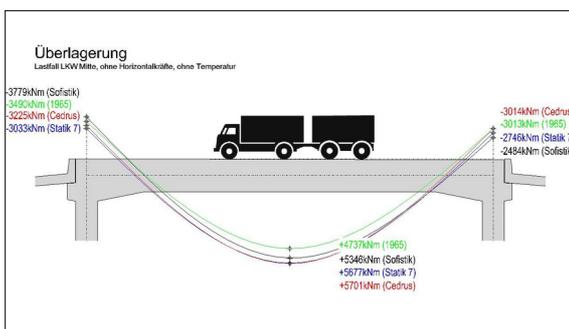
Die statischen Untersuchungen zeigen, dass der Biegenachweis an allen Stellen erfüllt ist. Kritisch ist der Schubwiderstand. Zum einen ist die Schubbewehrung an einzelnen Stellen deutlich korrodiert, zum anderen ist die Verankerung der Schubbügel nach heutiger Norm unzureichend.

Vergleich Resultate Statik mit verschiedenen Modellen
Eigene Darstellung
