# Fussgängerbrücke Mythenquai Stadt Zürich

## Zustandsaufnahme, Tragwerksanalyse, Inspektions- und Erhaltungsvorschlag

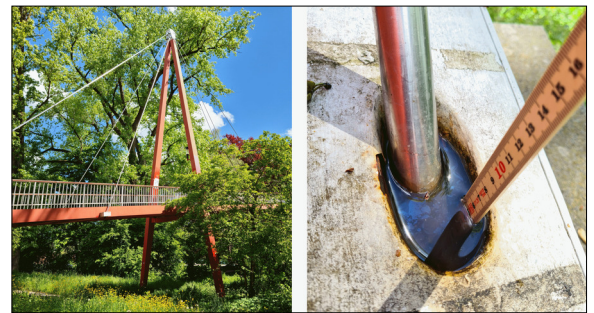
**Ausgangslage:** Nahe dem Bahnhof Zürich Wollishofen, direkt hinter der Landiwiese, steht die Fussgängerbrücke (Bild 1). Sie wurde im Jahre 1964 in Stahlbauweise errichtet und ist damit die älteste noch stehende Schrägseilbrücke der Schweiz. Die Spannweite zwischen den beiden ca. 16 m hohen Pylonen beträgt 33 m. Vierzehn Spannstangen verbinden die Pylone mit den seitlichen Längsträgern des Brückenkörpers. Die beiden Längsträger werden alle 1.5 m durch senkrecht zu ihnen verlaufende Träger verbunden. Dieser Trägerabstand wird von Betonelementen überspannt, wodurch die Grundlage für die Fahrbahn entsteht. Der Oberflächenabschluss bildet ein Asphaltbelag.

**Bild 1: Hangseitige Pylonansicht zusammen mit der Entwässerungsproblematik an den Konsolen**  
Eigene Darstellung

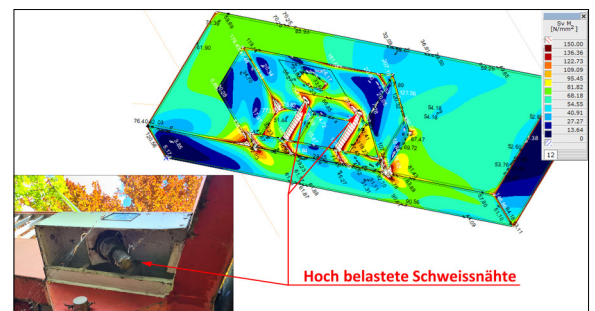
**Ergebnis:** Bei der Begehung konnte festgestellt werden, dass die eigentliche Tragstruktur noch relativ gut erhalten ist. Nur kleinere Korrosionsbereiche und andere Schadstellen wurden entdeckt. Bei den seitlichen Konsolen, welche die Spannstangen mit den Längsträgern des Brückenkörpers verbinden, existiert aber ein Entwässerungsproblem (Bild 1). Bei der regulären Bemessungssituation gemäss den SIA-Normen sind die meisten Tragsicherheitsnachweise der Hauptstruktur erfüllt. Mit 1.45 weisen die seeseitigen Spannstangen eine der tiefsten Sicherheiten am gesamten Objekt auf. Nicht erfüllt sind verschiedene Nachweise der detaillierten FEM-Berechnungen der seitlichen Konsolen. Besonders die hoch belasteten Schweissnähte an den mittleren Stegen erfordern zusätzliche Aufmerksamkeit (Bild 2).

**Bild 2: Von-Mises-Vergleichsspannung mit Untersicht der entsprechenden Konsole**  
Eigene Darstellung

Inspektion mit Ultraschalluntersuchungen und einem Belastungsversuch mit Dehnmessstreifen vorgeschlagen. Für eine nachhaltige Planung von allfälligen Sanierungsmassnahmen ist ein genauere Kenntnisstand von den besonders kritischen Bauteilen, wie den stark strapazierten Konsolen, unerlässlich. Je nach Ergebnis umfasst der ausgearbeitete Vorschlag anschliessend verschiedene Varianten zur Erhaltung der Brücke.

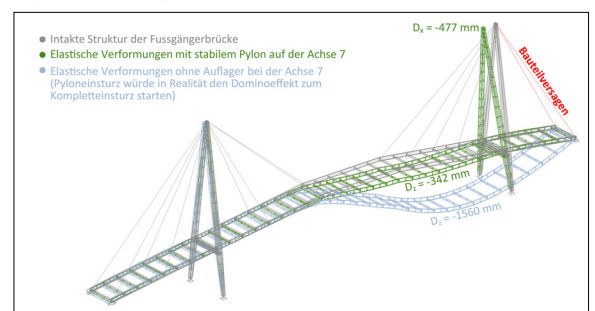
Angenommen es würde zu einem Bauteilversagen der seeseitigen Spannstangen oder der entsprechenden Konsolen kommen, ist die Stabilität des dortigen Pylons gefährdet (Bild 3). Die anderen geprüften, aussergewöhnlichen Gefährdungsbilder, sollten dagegen keine unverhältnismässigen Probleme verursachen. Aufgrund dieser Erkenntnisse wurde eine detaillierte

**Bild 3: Verformungen mit linear elastischem Materialverhalten beim Versagen der seeseitigen Spannstangen**  
Eigene Darstellung
