Öffentlicher Schlussbericht vom 30.01.2021

## LegioSafeCheck

### Felduntersuchung zur Legionellensicherheit von Warmwassersystemen mit Schwerpunkt Einfamilienhäuser und Solarenergie

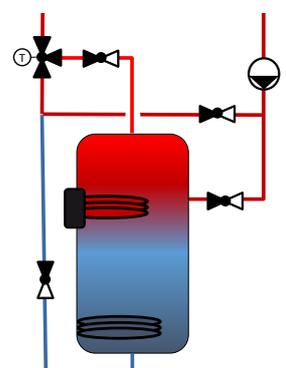
Bei zwei Anlagen lag eine fehlerhafte Kombination aus Warmwasserzirkulation und zentraler Kaltwasserbeimischung (Verbrühungsschutz) vor, welche zu ungünstigen Temperaturen in Speicher und Leitungen führte. Aussagen von Experten aus dem Sanitärbereich lassen darauf schliessen, dass fehlerhafte Kombinationen dieser Art im Feld öfters anzutreffen sind. Deshalb wurde beschlossen, ein Merkblatt auszuarbeiten, welches aufzeigt, wie diese Kombination korrekt (Abb. D) ausgeführt wird, und welche Konsequenzen sich aus fehlerhaften Systemen ergeben können.

Abbildung D: Korrekte Einbindung der Zirkulation in Kombination mit einem zentralen Verbrühungsschutz. Der Zirkulationsrücklauf muss sowohl zum kalten Eingang des Verbrühungsschutzes als auch direkt mit dem Speicher verbunden werden. An mehreren Stellen sind Rückflussverhinderer erforderlich.

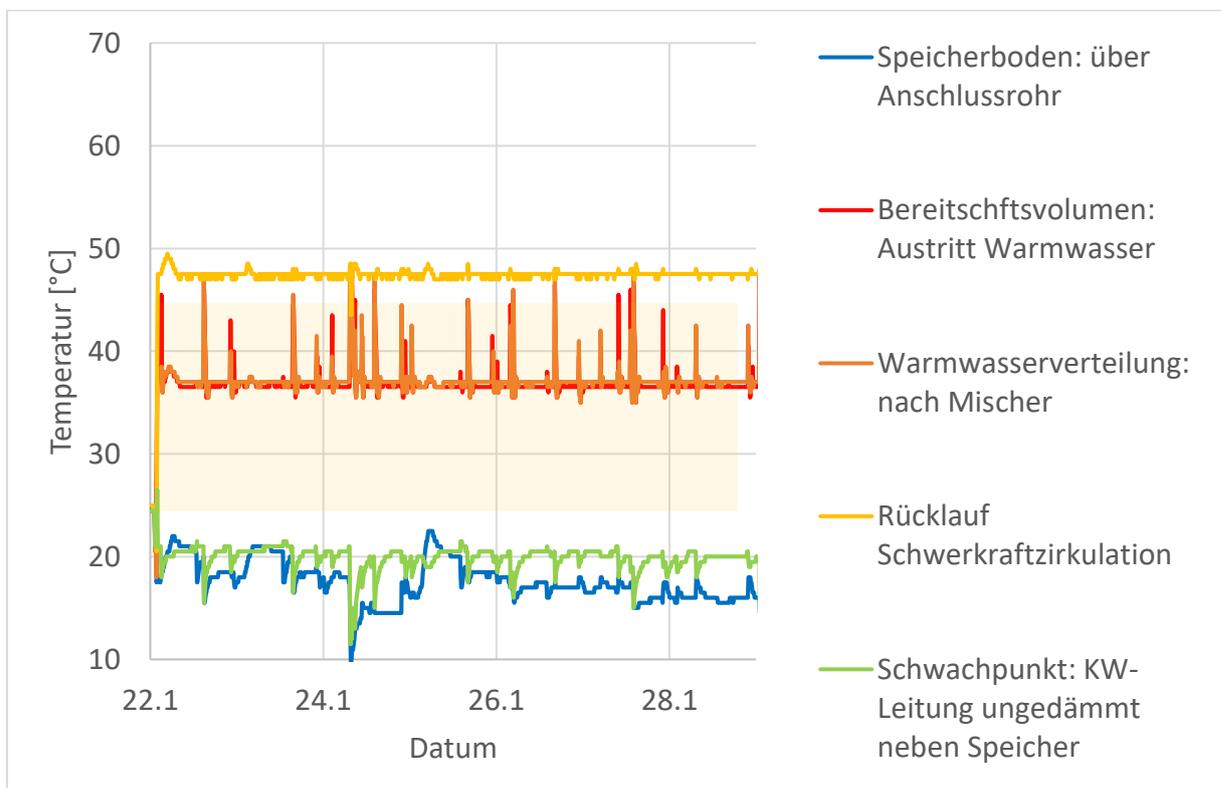
Abbildung 14: Gemessene Temperaturverläufe bei Objekt 30.

Die tiefen Temperaturen und das fehlerhafte Zirkulationssystem sind vermutlich die Ursache der Kontamination. Den Besitzern der Anlage wurde entsprechend empfohlen, die Speichertemperaturen zu erhöhen und eine Zwangszirkulation mit Pumpe einzurichten.

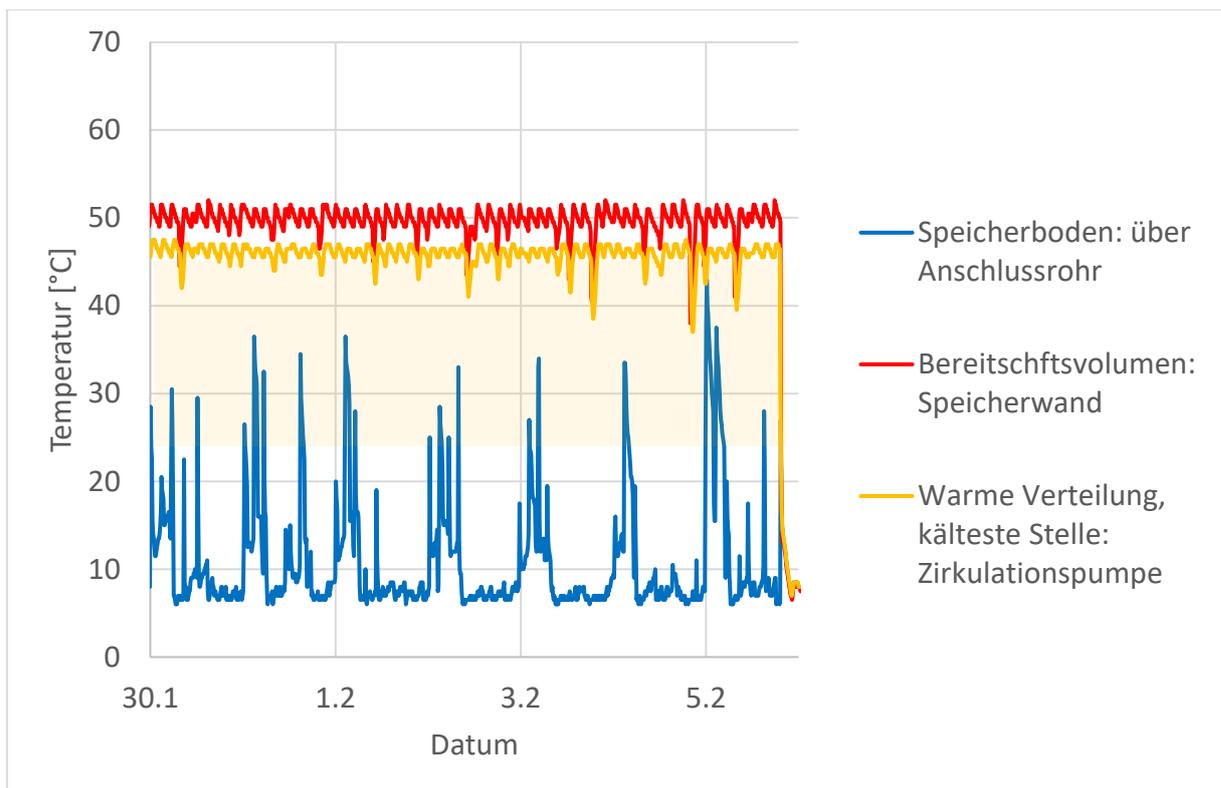
Abbildung 15: Gemessene Temperaturverläufe bei Objekt 34.

Die Temperaturen, welche in einigen Teilen des Zirkulationssystems 50 °C nie überschreiten, wurden bei dieser Anlage als Hauptrisikofaktor eingestuft, und den Besitzern entsprechend empfohlen, die Temperaturen zu erhöhen.

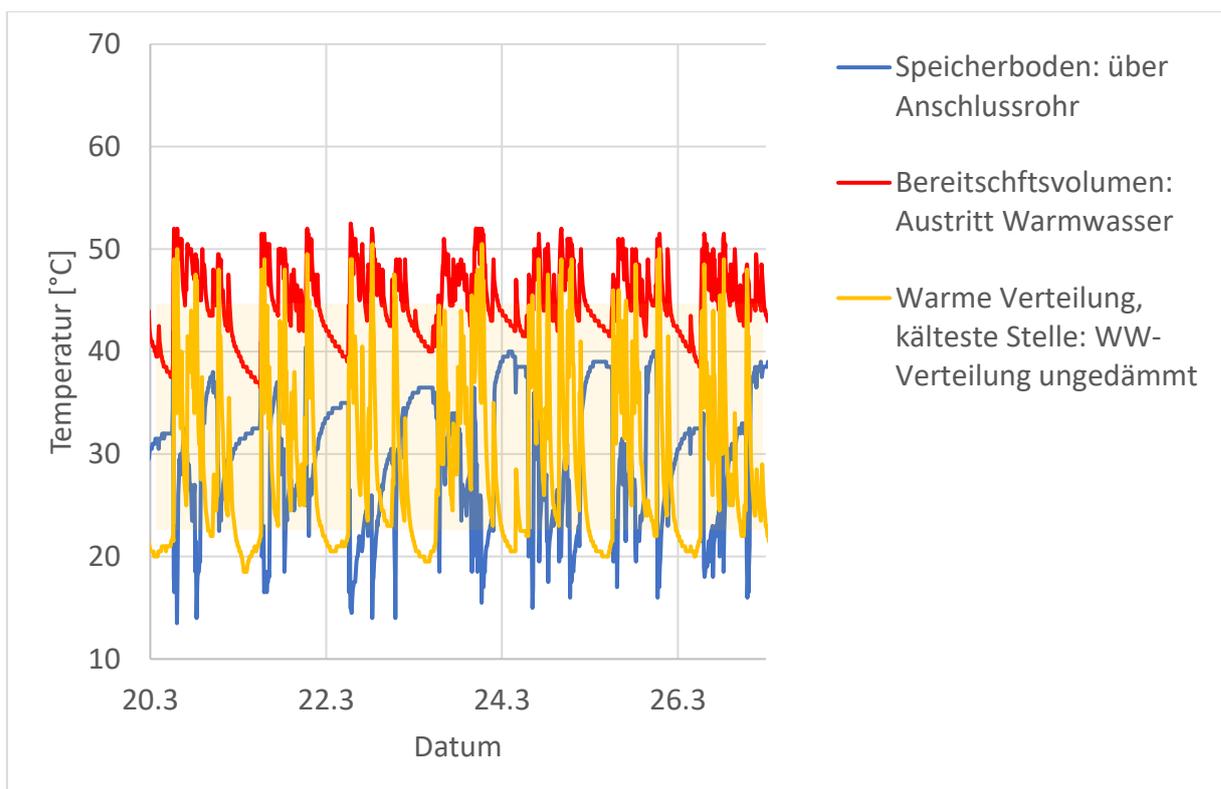
Abbildung 19: Messung der Temperaturverläufe bei Objekt 72.

- Hauptdusche Probe 1 (Warmwasser): 700 KBE/L
- Hauptdusche Probe 2 (Mischwasser): 600 KBE
- Nebendusche 1: 600 KBE/L
- Nebendusche 2: 1'100 KBE/L (*L. pneumophila*)
- Speicherboden: <100 KBE/L
