Schlussbericht, 08. Februar 2021

Bericht «LegioSafePlus»

Überprüfung von Massnahmen
zur Reduktion von Legionellen
bei betroffenen Objekten

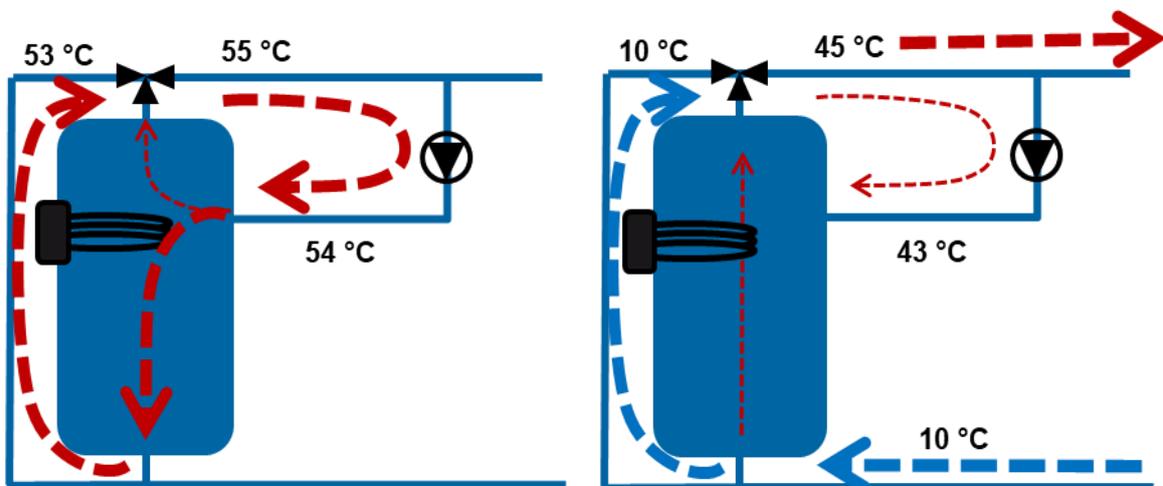
Speicher zurückgeführt wurde und nicht wie üblich gleichzeitig auf die kalte Seite des zentralen Mischventils (Verbrühungsschutz bei hohen Temperaturen im Speicher) geführt war. Dieser Installationsfehler führte dazu, dass im Zirkulationsbetrieb auf der kalten Seite des Mischventils das Wasser nur über den Kaltwasseranschluss des Speichers angesogen werden konnte. Dies führte zu einer kontinuierlichen Strömung vom Zirkulationsrücklauf über das untere Speichervolumen und den Kaltwasserzulauf zum Mischer (siehe Abbildung 6, links). Dadurch wurde das ganze System, also auch das untere Speichervolumen und der Kaltwasserzulauf des Mixers, auf über 50 °C erwärmt. Infolgedessen blieb während des Zirkulationsbetriebs der zu tief (ca. 45 °C) eingestellte Mischer unentdeckt. Nur während längerer Zapfungen zeigte sich diese falsche Einstellung, weil dann ins System einströmendes Kaltwasser beigemischt wurde (siehe Abbildung 6, rechts). Somit waren das Zirkulationssystem und die daran angeschlossene Hauptdusche (legionellenfrei) regelmässig auf über 50 °C erwärmt. Die nicht am Zirkulationssystem angeschlossenen Nebendusche wurde aber mit höchstens 45 °C gespiesen und wies Legionellen (10'000 KBE/L) auf. Die Einstellung des Mixers wurde erhöht und als Sofortmassnahme wurde das System temporär auf 70 °C erhitzt und die Leitungen wurden gespült. Dadurch wurden in den letzten Proben keine Legionellen mehr nachgewiesen. Es wurde eine Nachbeprobung nach Korrektur der Zirkulationshydraulik empfohlen. Diese konnte aber innerhalb des Untersuchungszeitraums nicht mehr durchgeführt werden.

Abbildung 6: Strömungen bei einer Einbindung ohne Verbindung des Zirkulationsrücklaufes zur kalten Seite des Mixers. Zirkulationsbetrieb (links): Das gesamte untere Speichervolumen wird erwärmt. Während der Zapfung (rechts) wurden wegen einer tiefen Einstellung des Mixers nur ungenügende Temperaturen an den Duschzapfstellen erreicht.

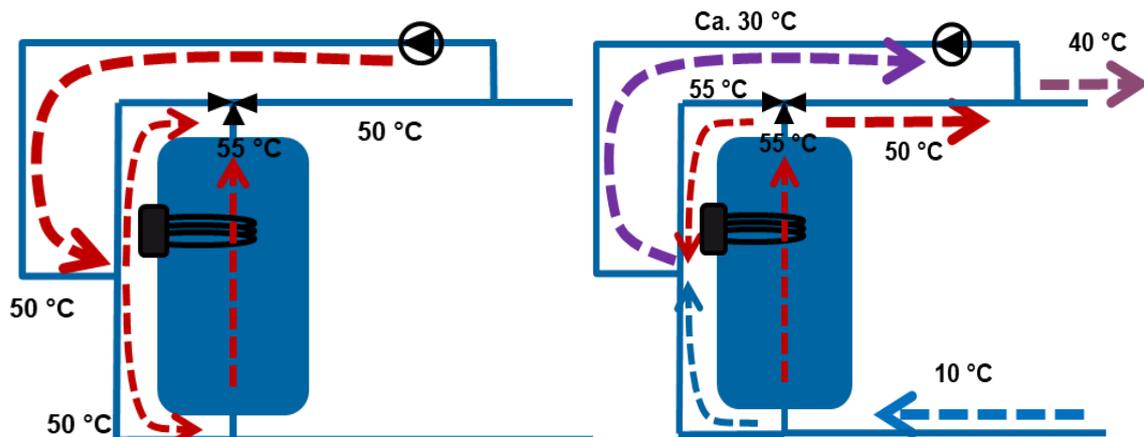
Bei Objekt 47 wurden in 2019 sowohl im Kaltwasser als auch im Warmwasser Legionellen festgestellt. Das Objekt verfügt über lange Wege zu den drei Duschzapfstellen und eine Warmwasserzirkulation, welche im Zirkulationsrücklauf 50 °C erreicht. Die Besitzer klagten jedoch über unzureichende Temperaturen beim Duschen. Eine Überprüfung der Zirkulationsleitungen ergab, dass in dieser einerseits ein Rückschlagventil fehlte und andererseits zwar der Rücklauf auf die kalte Seite des Mischventils geführt war, jedoch nicht wie üblich gleichzeitig mit einer Verzweigung in den Mittelbereich des Speichers. Abbildung 7 zeigt die dadurch auftretenden ungünstigen Strömungen und Temperaturen, welche einerseits dazu führen, dass der gesamte Speicher durch die Zirkulation erwärmt wird und andererseits auch dazu, dass an den Zapfstellen, insbesondere bei voll geöffnetem Hahn, kaltes Wasser in entgegengesetzter Richtung durch den Zirkulationsrücklauf fliesst. Dadurch können während der Zapfung keine ausreichenden Temperaturen erreicht werden. Auf Grund des Speicherdesigns, welches nicht für eine Warmwasserzirkulation vorgesehen war, war eine Anbindung des Rücklaufs in den Mittelbereich des Speichers nicht möglich. Es wurde jedoch vor der Nachbeprobung ein Rückschläger im Rücklauf der Zirkulationsleitung installiert. Bei der Nachbeprobung konnten mit der Kulturmethode nur noch minimale Konzentrationen ≤ 300 KBE/L festgestellt werden. Auf Grund der Covid-19 Pandemie wurde diese Beprobung erst im Juni 2020 durchgeführt. Daher ist unklar, ob die Dezimierung unter die Grenze von 1'000 KBE/L, auf die ergriffenen Massnahmen zurückzuführen war, oder auf generell hohe Temperaturen im ganzen System auf Grund von Solarwärme.

Abbildung 7: Darstellung der Flussrichtungen und Temperaturen bei Anlage 47 im Zirkulationsbetrieb (links) und mit Durchfluss entgegen der Zirkulationsrichtung bei einer Zapfung (rechts).

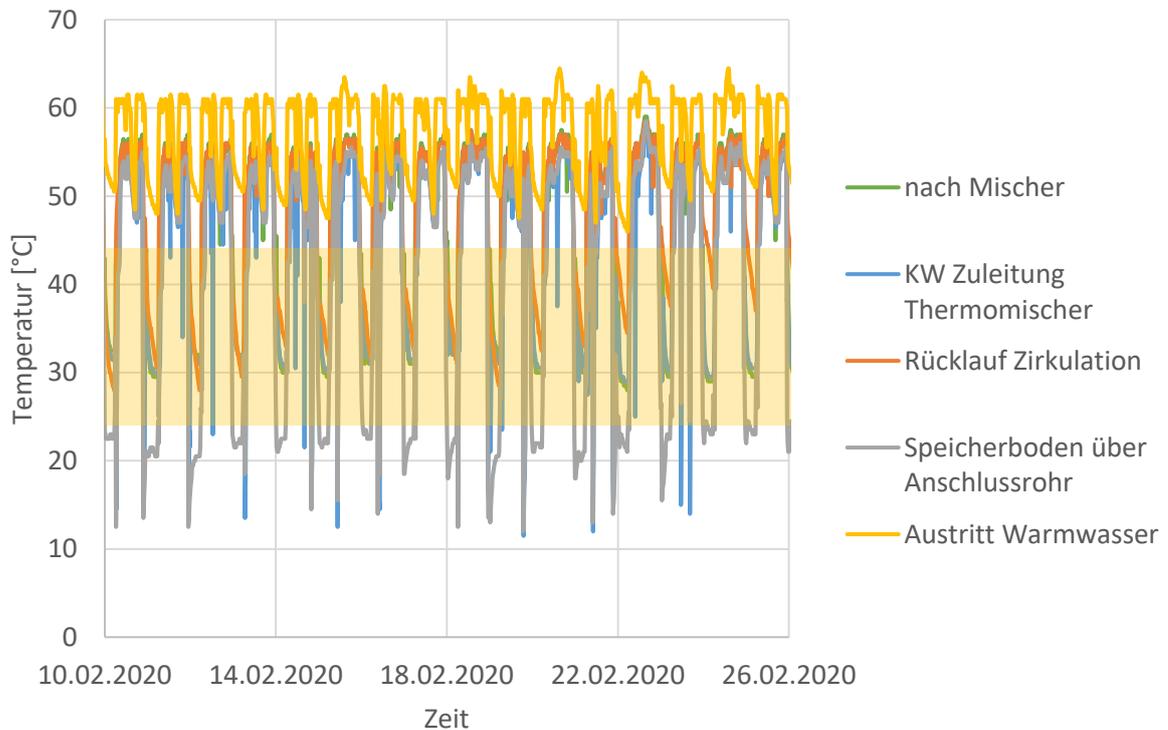
Auf Grund der fehlerhaften Hydraulik der Einbindung des Zirkulationsrücklaufs wurde dieser über das ganze untere Speichervolumen und über den Kaltwasseranschluss zum Thermomischer geführt. Auf diese Weise wurde einerseits der gesamte Speicher und das Zirkulationssystem auf 55 °C erwärmt (siehe Abbildung 15, links), andererseits konnte am Austritt des Thermomischer keine Temperatur unter 55 °C erreicht werden, da diese Temperatur auch am Kaltwassereintritt nicht unterschritten wurde. Nur während der Zapfungen wurde Kaltwasser zum Thermomischer geführt und durch die zu tiefe Einstellung eine Temperatur von lediglich ca. 45 °C erreicht. Während der Projektlaufzeit konnte eine korrekte Einbindung der Zirkulation nicht mehr realisiert werden. Der Besitzer hat aber eine thermische Desinfektion der Leitungen (Spülung der Leitungen mit ca. 70 °C) durchgeführt. Die darauffolgenden zwei Warmwasserproben waren beide negativ. Während der Projektdauer konnte aber nicht geprüft werden, ob die Legionellen auch nachhaltig eliminiert worden sind. In Anbetracht der nach wie vor fehlerhaften Installation darf dies bezweifelt werden.

Abbildung 14: Gemessene Temperaturverläufe bei Objekt 27 im 2020.

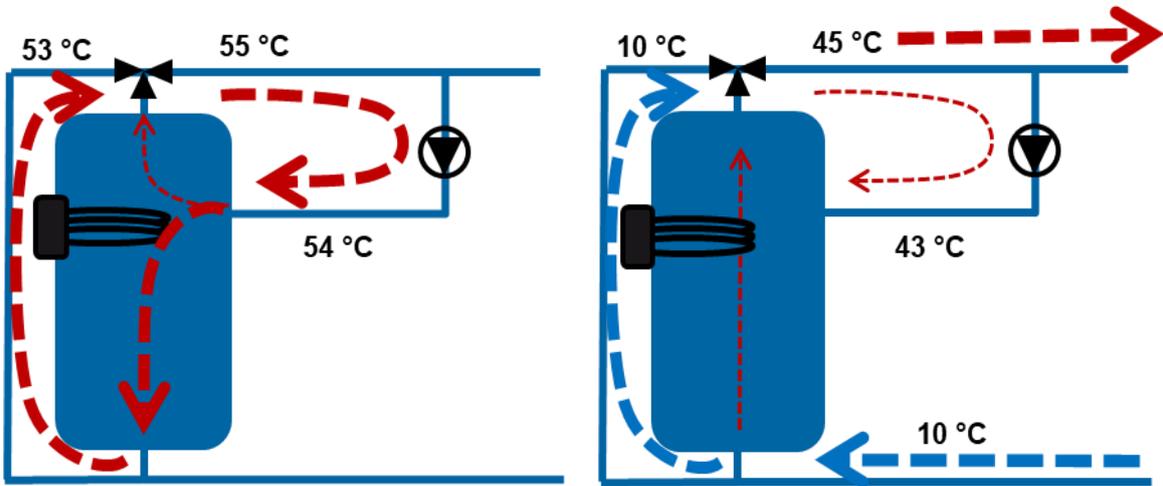
Abbildung 15: Fehlströmungen bei einer Einbindung ohne Verbindung des Zirkulationsrücklaufes zum Mischer (links: Zirkulationsbetrieb): Das gesamte untere Speichervolumen wird erwärmt. Während der Zapfung (rechts) wurden, wegen einer tiefen Einstellung des Mischers, nur tiefe Temperaturen erreicht.

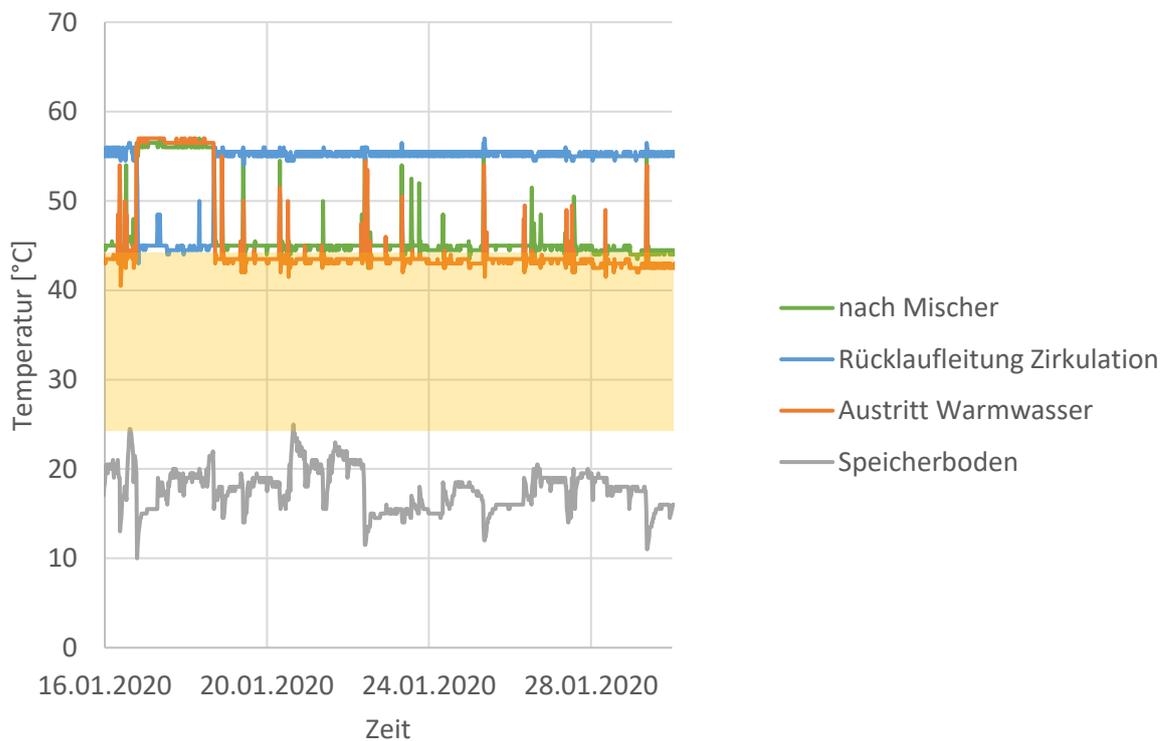
37 °C: 6'000 KBE/L, MW: 4'000 KBE/L, *L. pneumophila*). Weil die Besitzer keine Änderungen der Hydraulik wünschten, konnte bei der Zweitbegehung/Erstbeprobung durch das SPF keine Massnahmen durchgeführt werden. Die Besitzer haben aber angegeben, den Duschschauch ersetzt und die Duschbrause gereinigt zu haben. Danach konnten bei der Zweitbeprobung/Drittbegehung weder im Misch-, Warm- oder Kaltwasser Legionellen festgestellt werden (<100 KBE/L). Daher wurde eine periphere Kontamination vermutet und angenommen, dass das zentrale System (Speicheraustritt und Zirkulation) im Jahr 2020 nicht oder nicht mehr befallen war.

Abbildung 16: Gemessene Temperaturverläufe bei Objekt 30 im 2020.

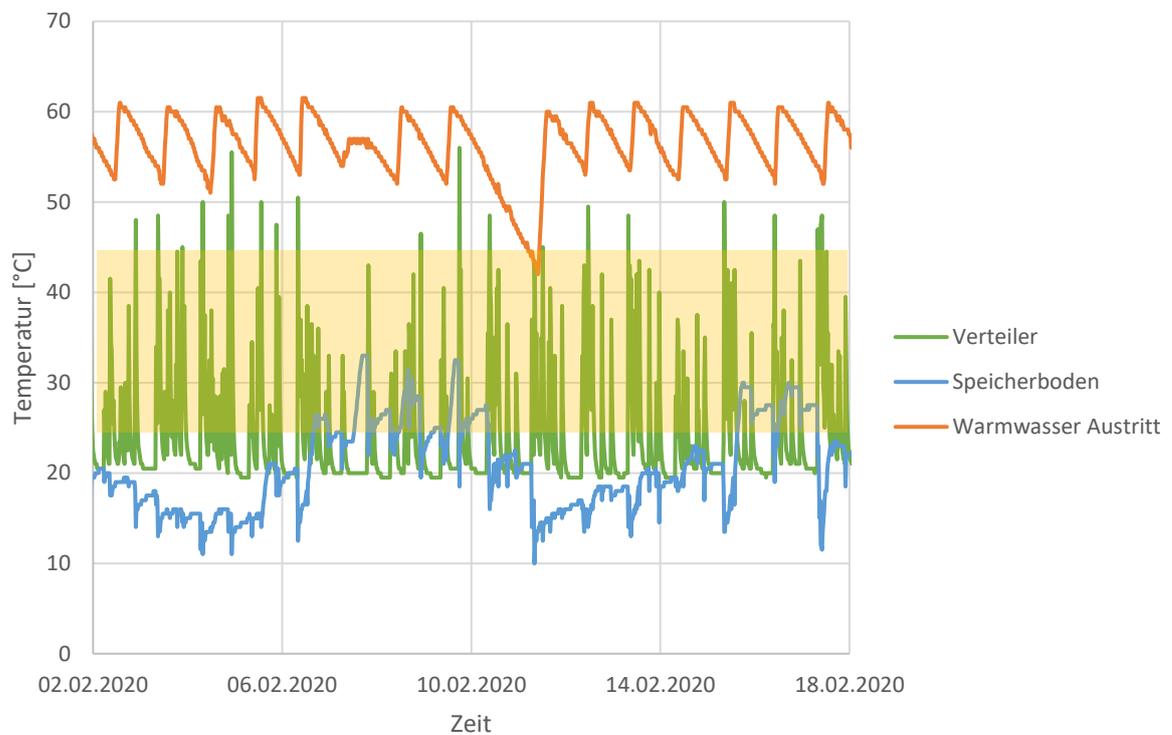
Trotz hoher Temperaturen wurden 2020 bei diesen Anlagen wieder Legionellen (*L. pneumophila*) detektiert. Dies sowohl bei der ersten als auch bei der zweiten Beprobung. Aufgrund der hohen Temperatureinstellungen und der angekündigte Massnahmen durch den Besitzer wurden nach der Erstbeprobung vom SPF keine Massnahmen durchgeführt. Bei einer zusätzlichen Begehung und Überprüfung der Anlagewurde festgestellt, dass das elektrische Begleitheizband zwar grundsätzlich funktionierte, jedoch lediglich eine Temperatur von 45.5 °C erreichte. Die Besitzer haben den warmgehaltenen Rohrabschnitt daraufhin entfernt und stattdessen eine thermische Siphonierung des Warmwasserabgangs am Speicher installiert. Danach konnten keine Legionellen mehr festgestellt werden. Bei dieser Anlage deuten hohe Werte der Durchflusszytometrie und der PCR Methode (wobei bis auf eine Ausnahme keine Vermehrung festgestellt wurde) auf tote oder inaktivierte Legionellen im System hin.

Abbildung 17: Gemessene Temperaturverläufe bei Objekt 39 im 2020.

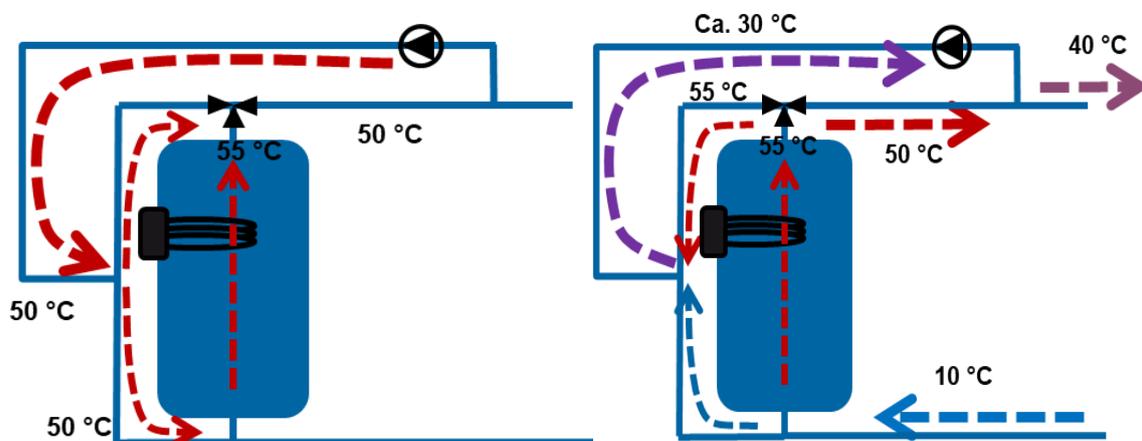
2020: Diese Anlage wies auch bei der Beprobung 2020 Legionellen auf (siehe Tabelle 8). Die Temperaturen im Zirkulationsrücklauf erreichten knapp 50 °C (siehe Abbildung 19). Die Bewohner meldeten auch nur knapp ausreichende Warmwassertemperaturen und zu warme Kaltwassertemperaturen. Daher wurde vor der Zweitbeprobung eine zusätzliche Begehung der Anlagen und Analyse der hydraulischen Einbindung durchgeführt. Dabei wurde festgestellt, dass in der Zirkulationsleitung Rückschlagventile fehlen oder nicht funktionieren. Dadurch wurde während der Zapfung ein Teil des Warmwassers über den Zirkulationsrücklauf in verkehrter Richtung angesogen und mit Kaltwasser vermischt. Somit wurde während längerer Zapfungen Warmwassertemperaturen von lediglich knapp 40 °C an den Zapfstellen erreicht, obschon die Temperaturen an Speicheraustritt und im reinen Zirkulationsbetrieb höher lagen (Darstellung in Abbildung 18).

Abbildung 18: Darstellung der Flussrichtungen und Temperaturen bei Anlage 47 im Zirkulationsbetrieb (links) und mit Durchfluss entgegen der Zirkulationsrichtung bei einer Zapfung (rechts).

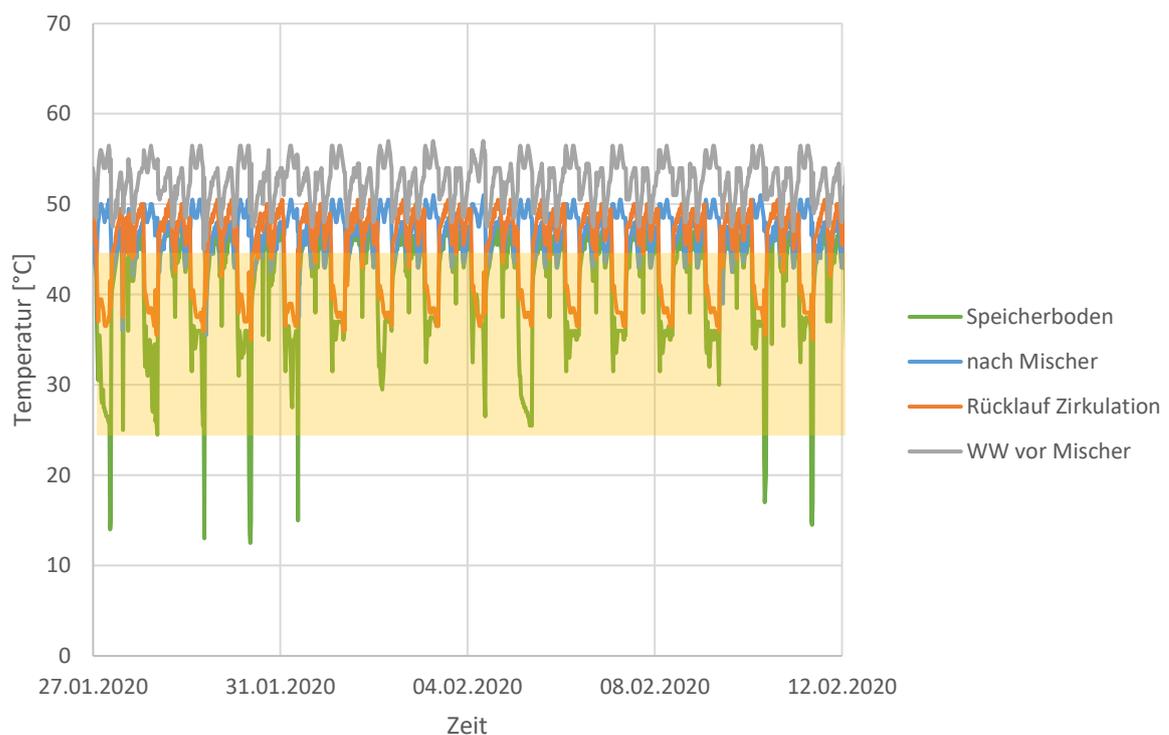
Abbildung 19: Gemessene Temperaturverläufe beim Objekt 47 in 2020 vor durchgeführten Massnahmen.

Weil der Einbau zusätzlicher Rückschläger im Zirkulationssystem vor der Zweitbeprobung abgewartet wurden und die Covid-19 Pandemie zu weiteren Verzögerungen führte, konnte die Zweitbeprobung dieser Anlage erst im Juni 2020 durchgeführt werden. Diese ergab nur noch geringe Konzentrationen von 300 KBE/L oder Befunde unter der Nachweisgrenze. Es kann aber nicht beurteilt werden, ob die umgesetzten Massnahmen zu dieser Reduktion geführt haben, oder, ob diese durch die Solarerträge im Juni und die dadurch bedingten hohen Temperaturen im System herbeigeführt wurde (siehe Abbildung 20). Bei der Installation der zusätzlichen Rückflussverhinderer am 4. Juni wurden die meisten Temperaturmessknöpfe verschoben und entfernt, so dass danach lediglich die Messung der Bereitschaftstemperatur ("Speicher Oben") aussagekräftig blieb. Erstaunlicherweise waren auch die Befunde im Kaltwasser im Gegensatz zur Untersuchung von 2019 negativ, obwohl an den Kaltwasserleitungen keine Änderungen oder andere Massnahmen durchgeführt wurden.

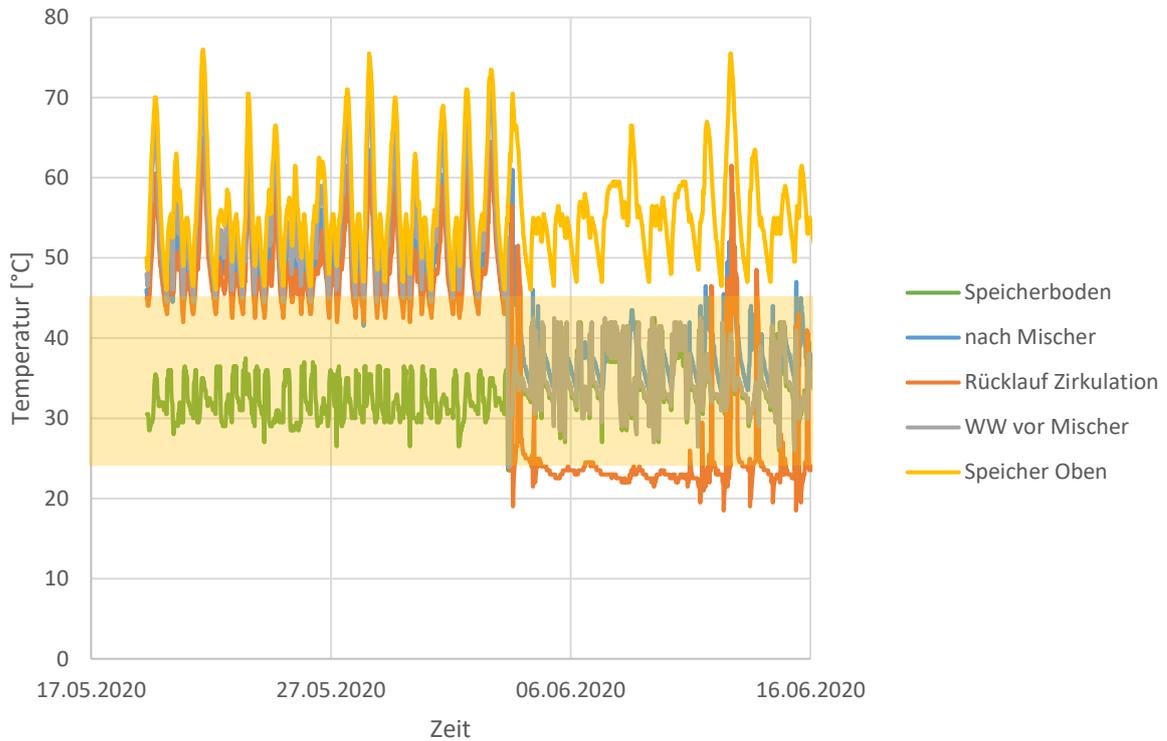
Abbildung 20: Gemessene Temperaturverläufe beim Objekt 47 vor der Zweitbeprobung. Der Installateur hat die Temperaturknöpfe (bis auf den zusätzlichen Knopf Speicher Oben) bei der Installation der zusätzlichen Rückschläger Anfang Juni entfernt

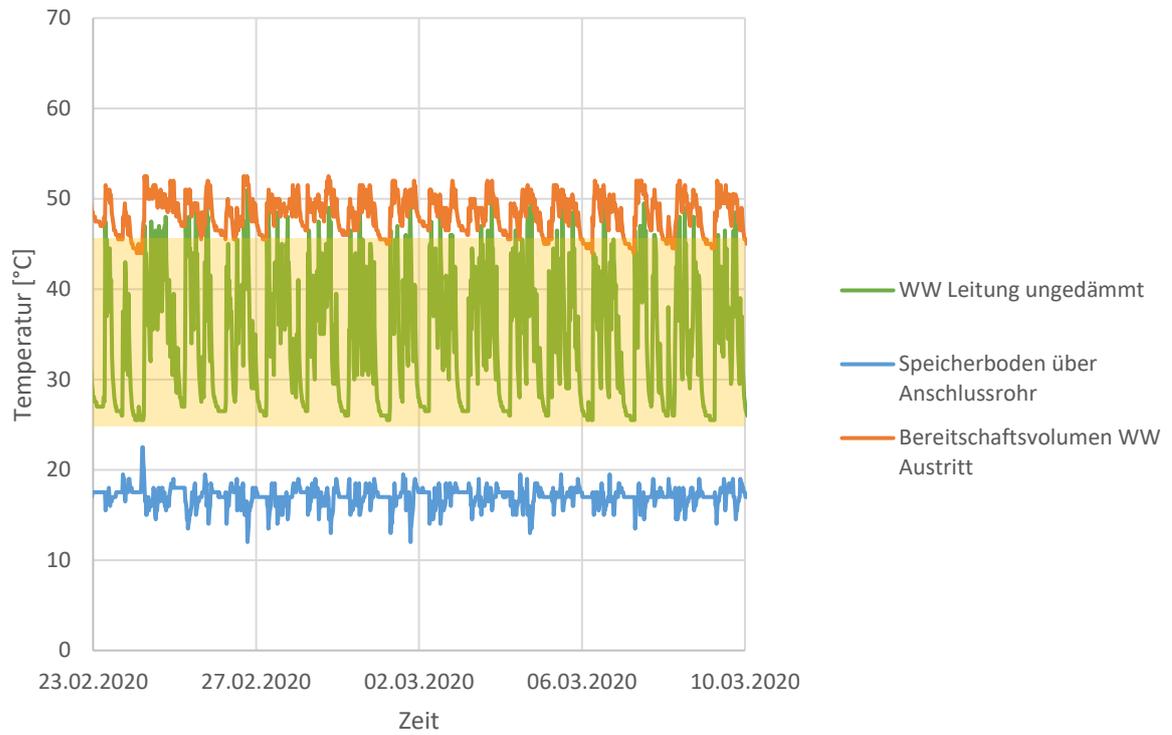
Abbildung 21: Messung der Temperaturverläufe bei Objekt 72 ohne Massnahmen.

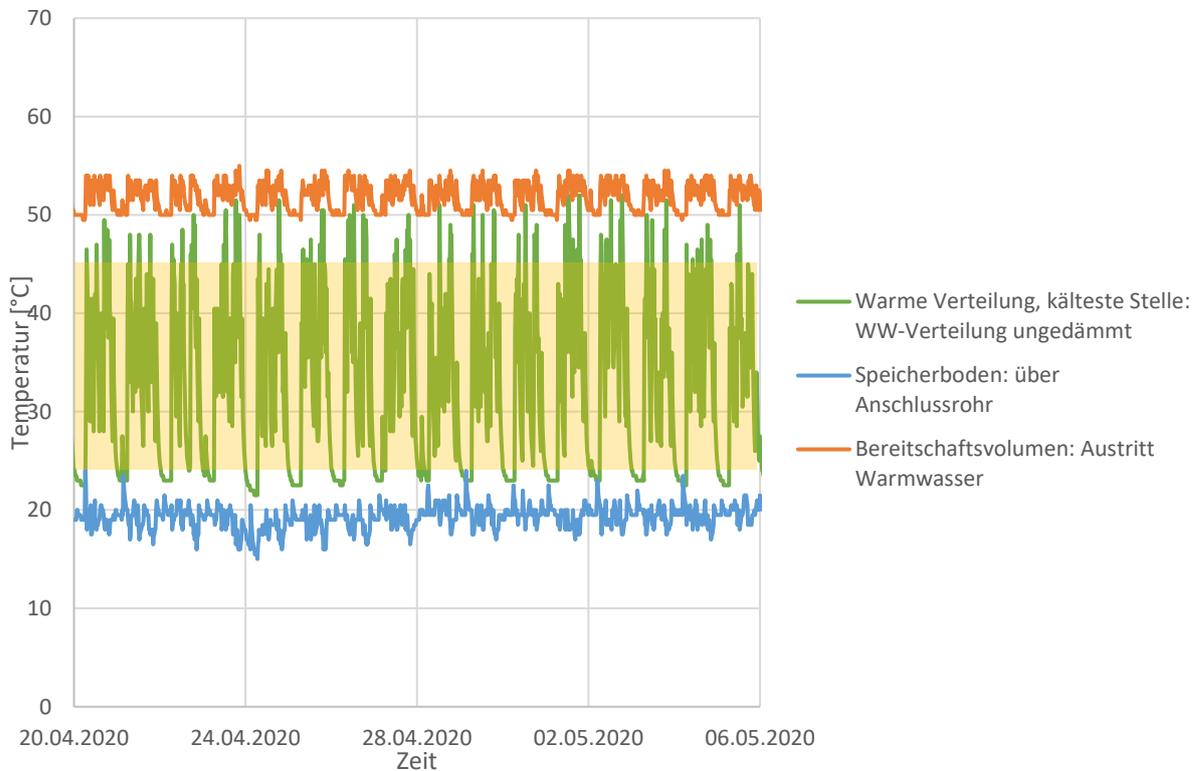
Abbildung 22: Messung der Temperaturverläufe bei Objekt 72 nach einschalten der elektrischen Zusatzheizung.

Thermosiphon) erhöht (siehe Abbildung 22). Bei einer Nachbeprobung konnten keine Legionellen mehr festgestellt werden.

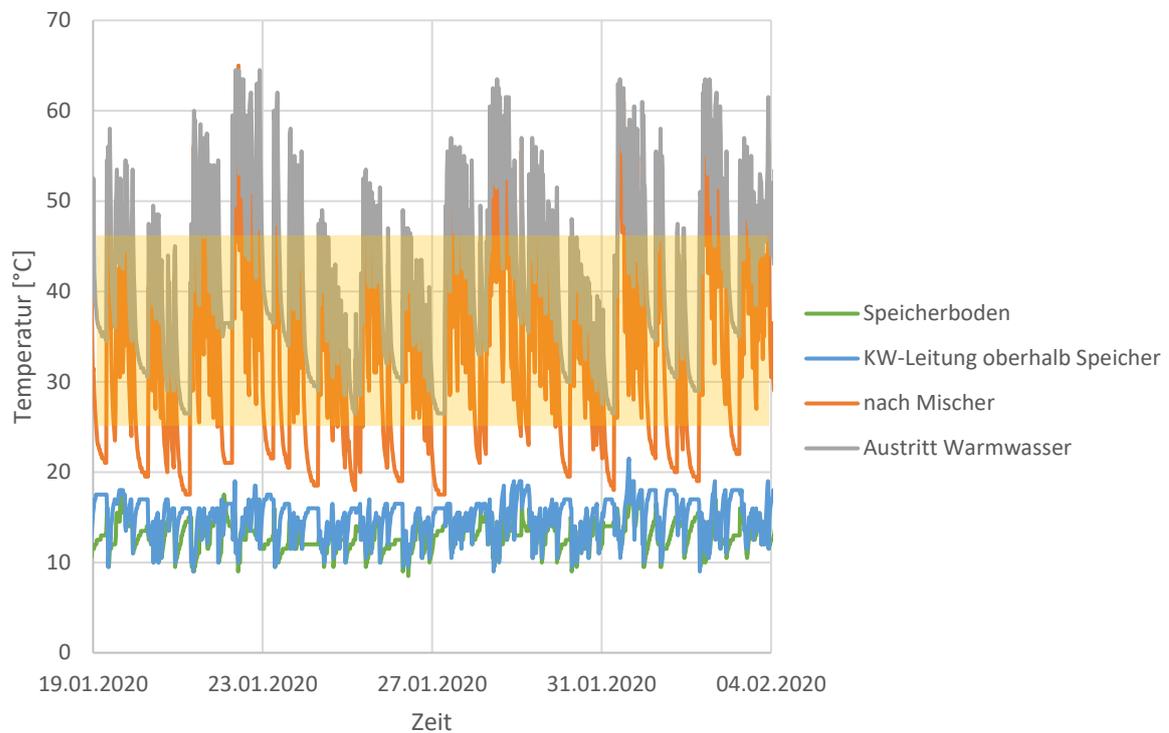
Die Temperaturen am Speicheraustritt und nach dem Mischen lagen 2020 etwas höher als vor einem Jahr, so dass auch nach dem Mischer zeitweise Temperaturen über 55 °C auftraten. Die Temperaturen im Leitungssystem schwanken aber stark und liegen auch sehr oft unter 50 °C und nur selten unter 25 °C. Somit befindet sich das Wasser in den Leitungen immer noch sehr oft in einem kritischen Temperaturbereich (siehe Abbildung 23). Dennoch wurden 2020 keine Legionellen mehr festgestellt. Im 2020 wurde die Gästedusche 48 Stunden vor der Beprobung benutzt (2019 lag die letzte Nutzung ca. drei Monate zurück).

Abbildung 23 Temperaturverlauf der Anlage 4 im 2020.

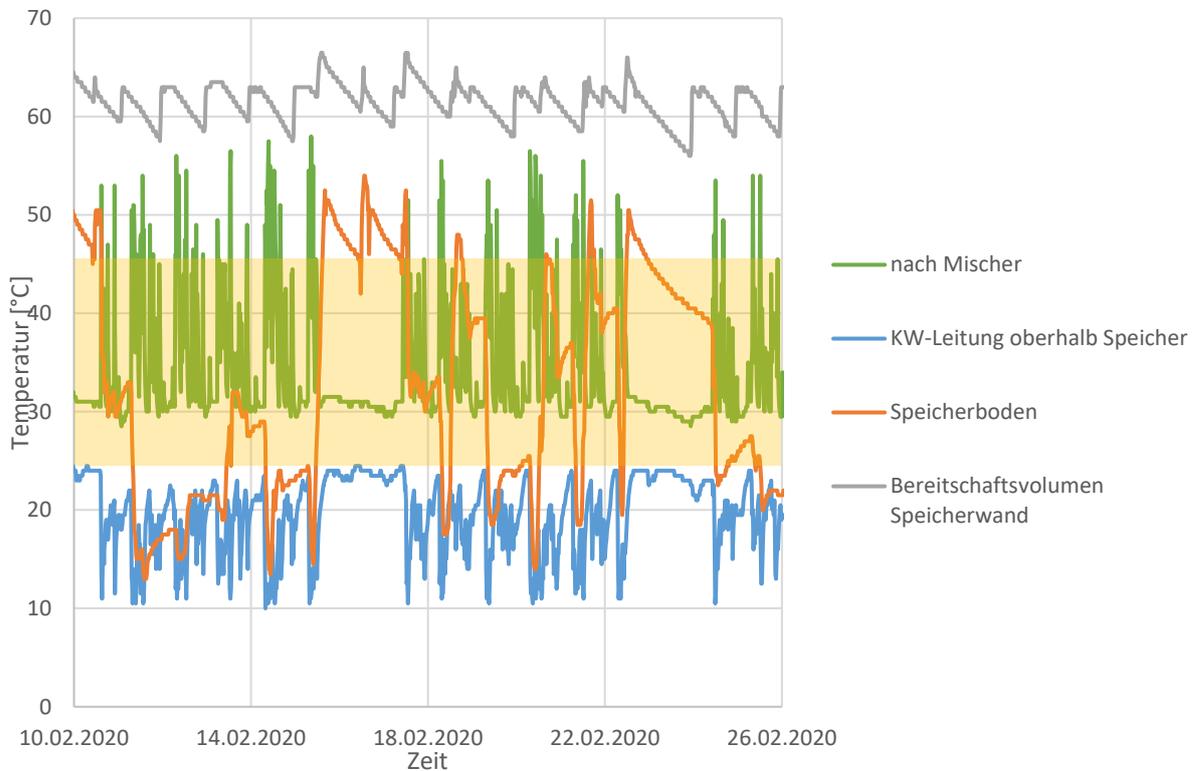
Abbildung 24: Gemessene Temperaturverläufe von Objekt 8 im 2020.

Die durchgeführte Erhöhung der Bereitschaftstemperatur und der Erhöhung des zentralen Mixers um 5 °C hat dazu geführt, dass das Leitungssystem regelmässig (bei Zapfungen) auf ca. 55 °C erwärmt wurde. Dies zeigte sich auch bei der erreichten Maximaltemperatur an der Zapfstelle, welche sich von 47.5 °C auf 55.3 °C erhöht hat. Ebenfalls haben die Besitzer angegeben den Duschschauch ersetzt zu haben. Eine Siphonierung des Speicheranschlusses wurde aber nicht durchgeführt, so dass sich die Leitung auch 2020 nie auf unter 25 °C auskühlten (siehe Abbildung 24). 2020 wurden auch bei dieser Anlage keine Legionellen mehr festgestellt.

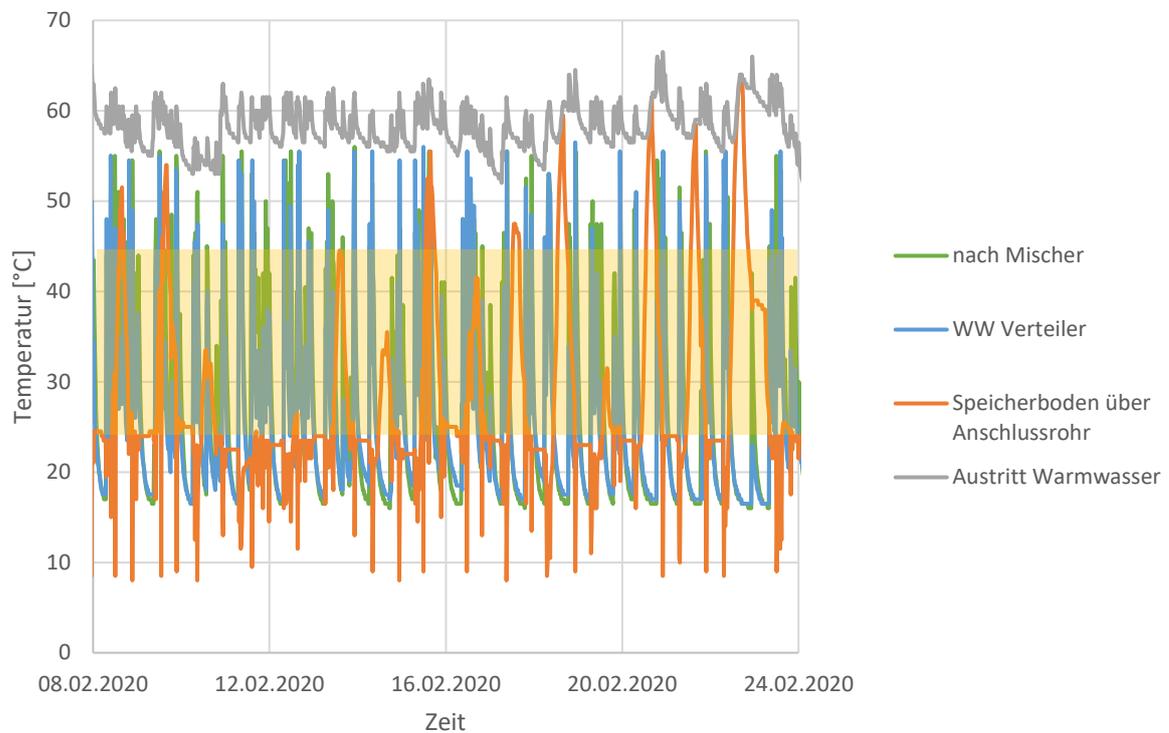
Abbildung 25: Gemessene Temperaturverläufe bei Objekt 29 im 2020

Es wurde empfohlen, weitere Abklärungen über den Verlauf und potenzielle Erwärmungsquellen der Kaltwasserleitung vorzunehmen und die Ursache einer möglichen Erwärmung der Kaltwasserleitung zu eliminieren. Die Besitzer haben daraufhin den Duschschauch ersetzt und das Entkalkungsgerät entfernt. An der Kaltwasserleitung wurden keine Änderungen vorgenommen. Dennoch wurden 2020 keine Legionellen mehr detektiert. Es war unklar, warum in der Mischprobe keine Legionellen mehr auftrugen. Mit der Untersuchung einer einzigen Mischprobe kann ein Legionellenbefall eines Abschnitts der Kaltwasserleitung nicht abschliessend ausgeschlossen werden. Aufgrund des vollständig negativen Befundes bei der Erstbeprobung/Zweitbegehung im Jahr 2020 wurde diese Anlage nicht mehr weiter untersucht.

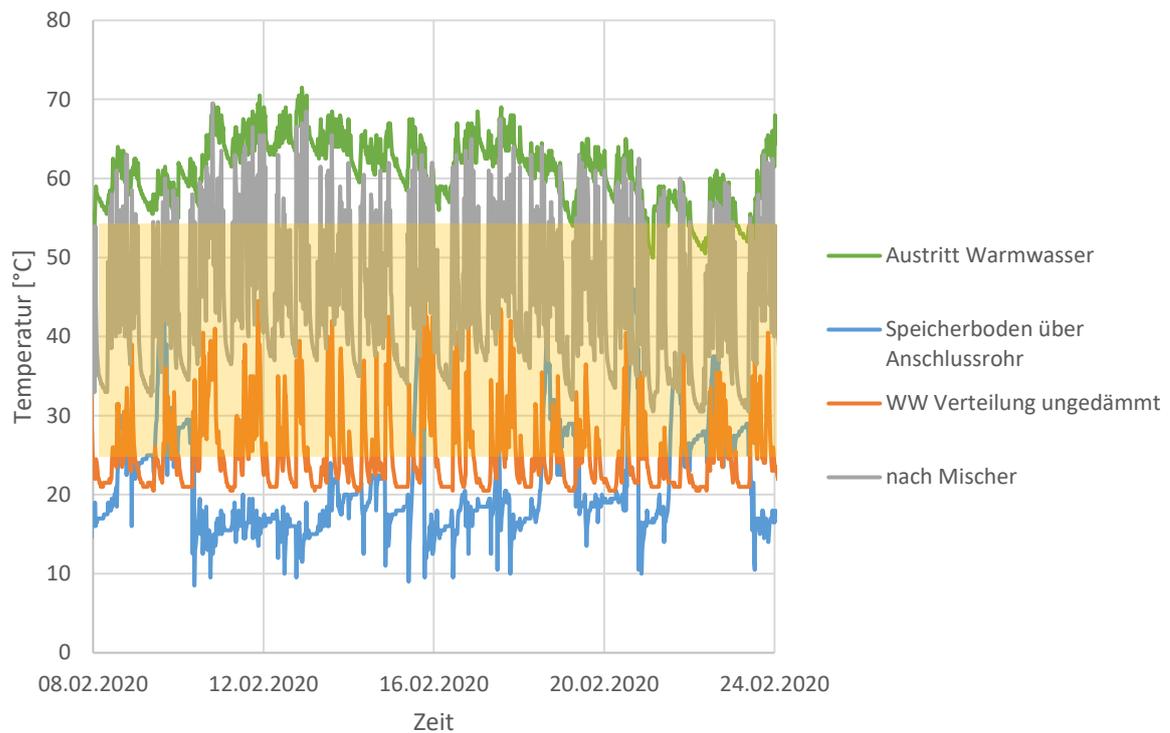
Abbildung 26: Gemessene Temperaturverläufe von Objekt 31 im 2020

Nach dem positiven Befund haben die Benutzer einige Massnahmen durchgeführt. Wie empfohlen wurden die Anlagen regelmässig (wöchentlich) heiss gespült. Zusätzlich wurde bei der Hauptdusche die Temperaturbegrenzung der Armatur aufgehoben und der Duschschauch ersetzt. Obwohl auch schon 2019 Temperaturen von über 70 °C auftraten, wurde angegeben, dass die Bereitschafts-temperatur erhöht und eine Legionellenschaltung bei 70 °C eingeführt wurde. 2020 wurden zwar wieder sehr hohe Temperaturen gemessen (siehe Abbildung 26), eine klare Zunahme gegenüber 2019 konnte aber nicht festgestellt werden. Als zusätzliche Massnahme wurde eine nicht warmgehaltene Warmwasserleitung gedämmt. Dies entspricht nicht den Empfehlungen der SIA, welche besagt, dass nicht aktiv warmgehaltene Leitungen nicht gedämmt werden und rasch auskühlen sollen. Nach diesen Massnahmen wurden 2020 keine Legionellen mehr nachgewiesen.

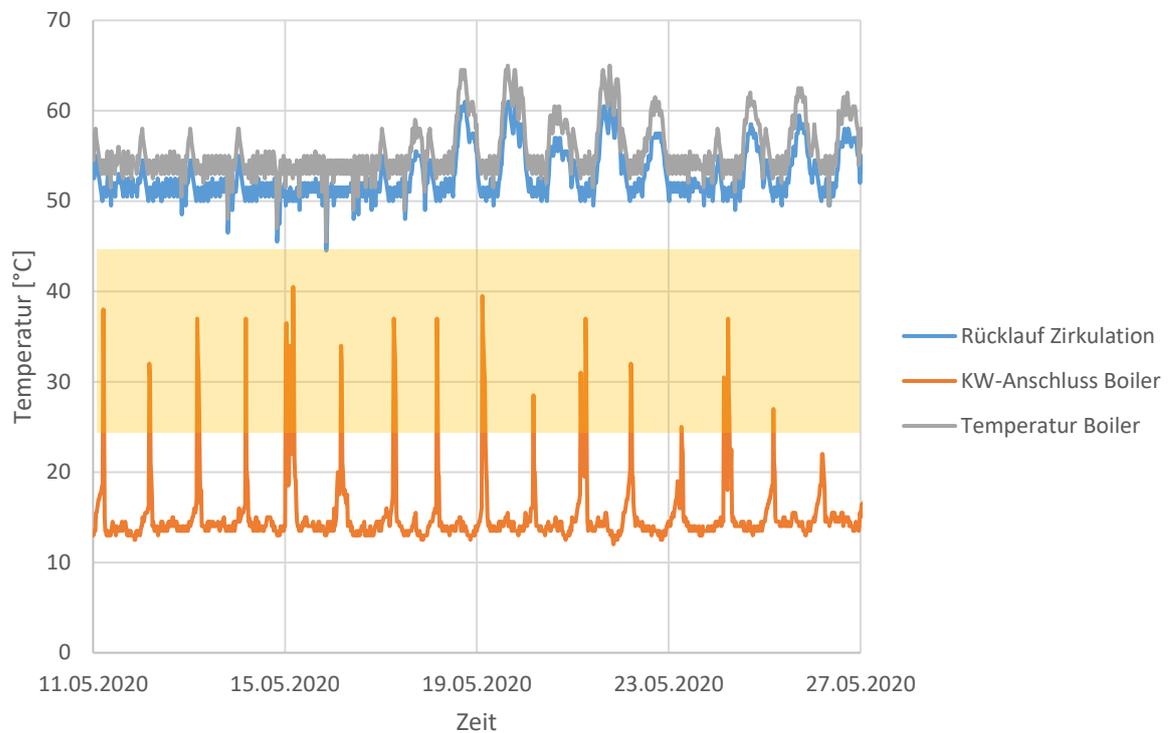
Abbildung 27: Gemessene Temperaturverläufe bei Objekt 34 im 2020

Diese Anlage wurde mit einer elektrischen Durchlauf-Beladeeinheit ergänzt, welche eine tägliche Erwärmung des Boilerwassers auf 60 °C und des Zirkulationsrücklaufes auf 55 °C bewirken soll. Wie in Abbildung 27 gezeigt wird, konnten die Zirkulationstemperaturen gegenüber 2019 erhöht werden, so dass die Zirkulationsrücklauftemperatur fast immer bei 50-52 °C lag. Auch ein täglicher, kurzer Anstieg kann beobachtet werden, wobei die gewünschten 60/55 °C nicht vollumfänglich erreicht wurden (eine Differenz zur realen Wassertemperatur aufgrund des Messintervalls oder einer nicht idealen Anbindung der Fühler ist hier möglich). Die Drittbegehung und das Einsammeln der Fühler konnte erst nach dem Corona Lockdown durchgeführt werden. Die Temperaturerhöhungen Ende Mai sind solarbedingt und repräsentieren nicht den Temperaturverlauf vor der Erstbeprobung/Zweitbegehung, bei der keine Legionellen festgestellt wurden. Der Verlauf zwischen 11. und 16. Mai 2020 wird aber als typisch für die Winterperiode ohne deutliche Temperaturerhöhung durch Solarerträge angesehen. Aufgrund der negativen Befunde der Erstbeprobung/Zweitbegehung wurden bei der Drittbegehung keine Proben mehr analysiert.

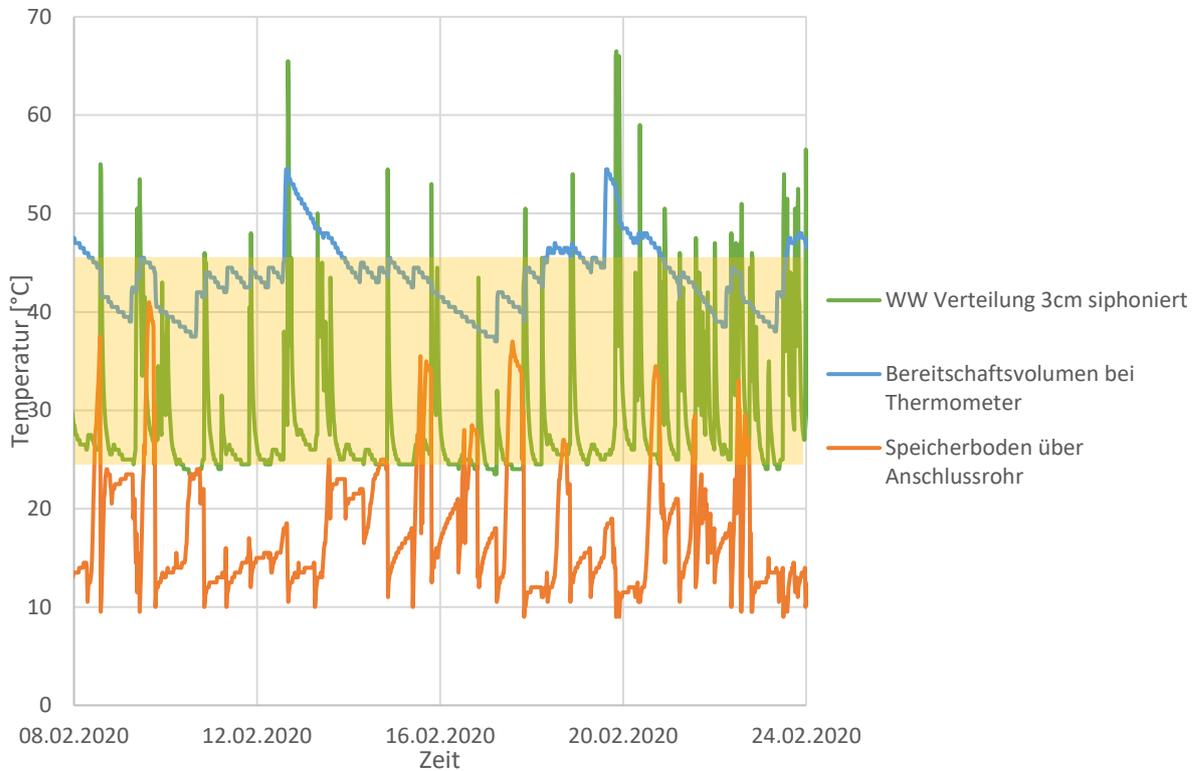
Abbildung 28: Gemessene Temperaturverläufe von Objekt 57 im 2020.

Aus diesem Grund wurde eine periphere Kontamination der Sticheitung, Armatur oder des Duschschlauches vermutet und es wurde empfohlen, die Temperatureinstellungen zu erhöhen und die betroffene Dusche regelmässig mit heissem Wasser zu spülen. Die Benutzer haben daraufhin eine wöchentliche Legionellenschaltung (65 °C) aktiviert die Temperatureinstellungen von $45/50\text{ °C}$ auf $50/55\text{ °C}$ erhöht. Zudem wurden die Leitungen schönen Tagen (Solarertrag) heiss und ansonsten wöchentlich kalt gespült. Daraufhin wurden 2020 bei dieser Anlage keine Legionellen mehr nachgewiesen.

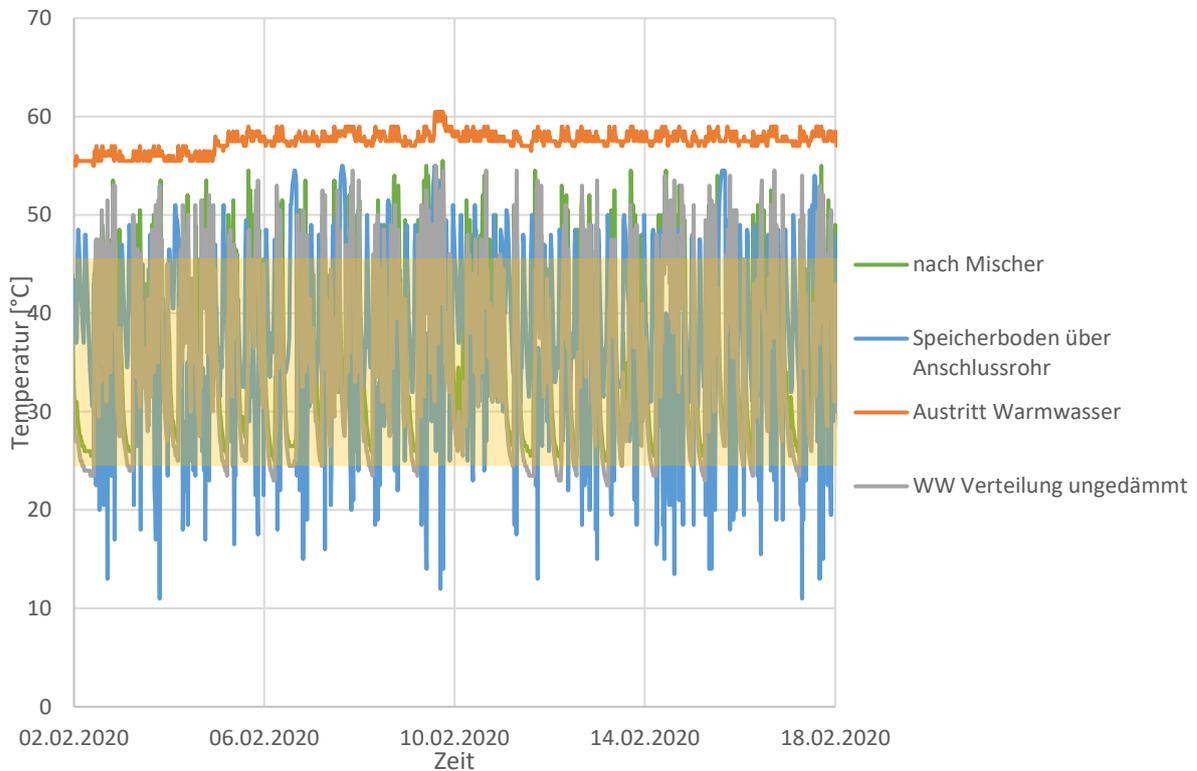
Bei dieser Anlage wurden 2019 an der Hauptzapfstelle Legionellen mit 3'400 KBE/L und 2'800 KBE/L festgestellt. An der Nebendusche und im Speicherboden konnten keine Legionellen gefunden werden. Aus diesem Grund wurde von einer dezentralen Kontamination der Stichleitung, Armatur oder des Duschschauch, respektive der Regendusche ausgegangen. Es wurde empfohlen, die Zapfstelle regelmässig mit heissem Wasser zu spülen und dabei die Temperaturbegrenzung der Thermomischarmatur zu übersteuern. Die Bewohner dieser Anlage wünschten schon 2019 eine Nachkontrolle, bei der keine Werte >1'000 KBE/L mehr auftraten. Weil aber sowohl in Warm-, Misch- und Kaltwasserproben Legionellen unter dieser Grenze gefunden wurden, konnte kein klarer Kontaminationsherd identifiziert werden. 2020 haben die Bewohner angegeben sowohl die Duschschräuche als auch die Armaturen inkl. Regenbrausen ausgetauscht zu haben, die Leitungen zwei Mal wöchentlich heiss zu spülen und die Nachheizung der Wärmepumpe auf das Maximum von 55 °C erhöht zu haben (Einschalttemperatur: 50 °C). Dies im Gegensatz zur Datenaufnahme von 2019, bei der höhere Ein-/Ausschalttemperaturen von 55/60 °C aufgenommen und auch um wenige °C höhere Temperaturen am Speicheraustritt gemessen wurden. Trotz tendenziell tieferen Temperaturen am Speicheraustritt, wurden bei diesem Objekt 2020 keine Legionellen mehr festgestellt.

Abbildung 29: Gemessene Temperaturverläufe von Objekt 66 im 2020.

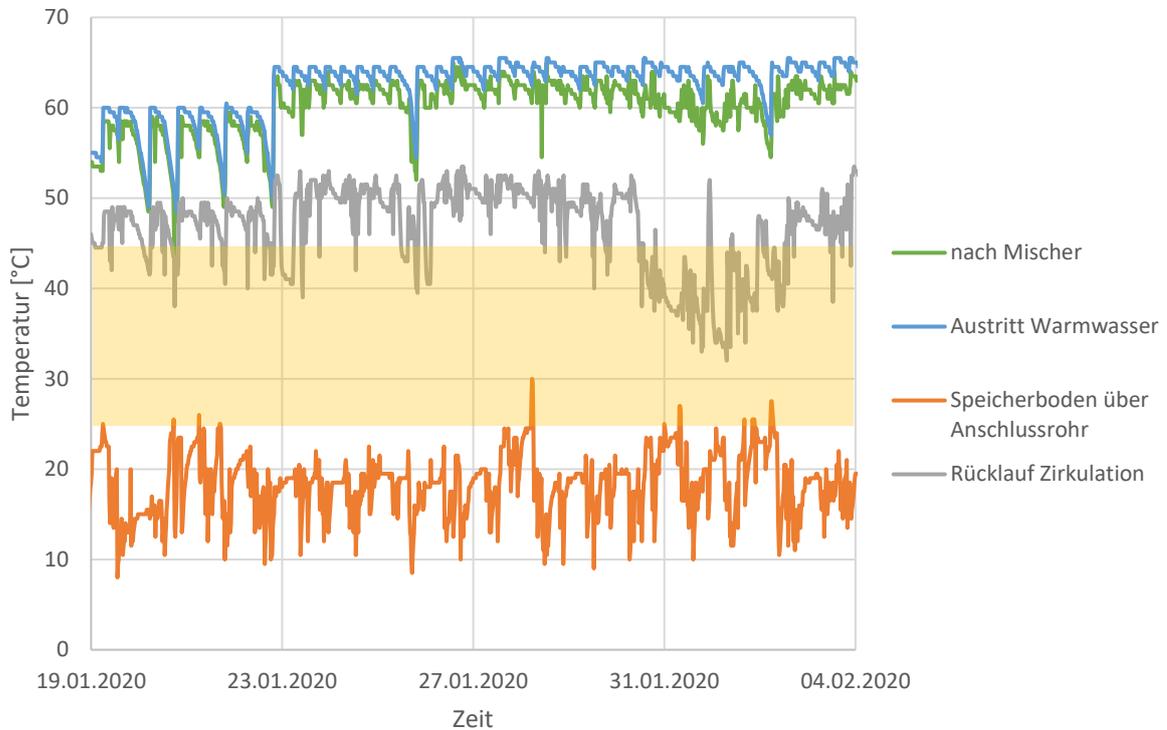
Abbildung 30: Gemessene Temperaturverläufe bei Objekt 67 im 2020.

Die Bewohner haben angegeben die Duschschläuche ersetzt zu haben und die Duschen regelmässig heiss zu spülen. Zudem liessen sie vom Sanitärfachmann eine Legionellenschaltung aktivieren. Weil die Einschalttemperatur von den Bewohnern nicht erhöht wurde, wurde dies vom SPF bei der Zweitbegehung (22.1.2020) vorgenommen (siehe Abbildung 30). Im Gegensatz zu 2019 wurde 2020 eine deutliche Temperaturdifferenz zwischen Zirkulationsvor- und rücklauf gemessen, so dass die gemessene Rücklauftemperatur meist deutlich unter den empfohlenen 52 °C lag. Ob dies durch eine reale Änderung des Zirkulationsvolumenstromes oder durch eine mangelhafte Anbindung des Fühlers zustande kam, kann nicht beurteilt werden. Weil alle Proben der Erstbeprobung 2020 negativ ausfielen, wurde diese Anlage nicht mehr beprobt und es wurde auch keine Nachkontrolle der Zirkulationsrücklauftemperatur durchgeführt.

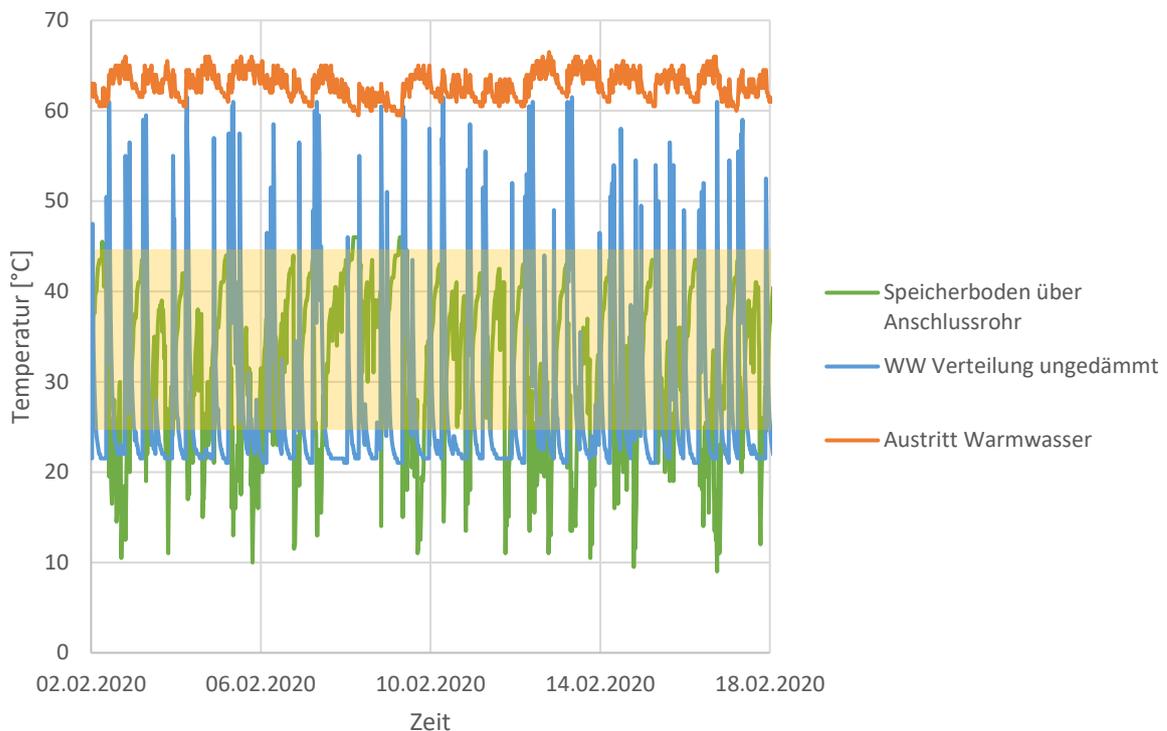
Abbildung 31: Messung der Temperaturverläufe von Objekt 79 im 2020.
