Diplomand	Andreas Schiesser
Examinator	Prof. Felix Wenk
Experte	Dr. Ueli Angst, ETH Zürich, Institute for Building Materials (IfB), Zürich, ZH
Themengebiet	Konstruktion

## Erhaltung der Rufibachbrücke in Schänis SG

### Zustandsanalyse, Tragwerksanalyse und Instandsetzungsmassnahmen

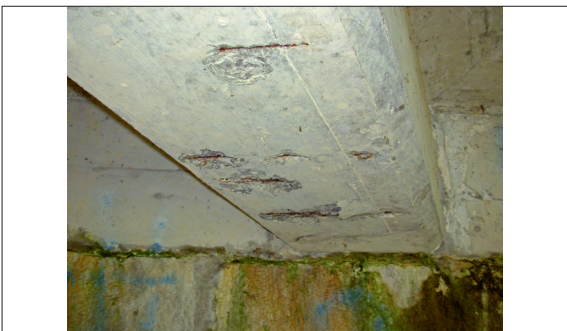
**Ergebnis:** Die Auswertungen ergeben das Schadensbild der fortgeschrittenen Karbonatisierung des Betons, welche die bereits aus der Vorprüfung bekannte Problematik des geringen Querkraftwiderstandes durch bereits vorhandene Korrosionsschäden der Bügelbewehrung verschärft. Als Massnahme ist eine Beschränkung der Nutzlast angezeigt, die sich aufgrund der Nutzungsanforderungen durch mehrheitlich landwirtschaftlichen Verkehr mehr anbietet als Verstärkungsmassnahmen. Des Weiteren zeigt sich eine konstant hohe Chloridbelastung der Fahrbahnplatte, deren Ursache nicht auf den Einsatz von Streusalzen zurückfällt, jedoch mit grosser Wahrscheinlichkeit auf die Verwendung chloridhaltiger Zementzusatzstoffe zurückzuführen ist. Eine chloridinduzierte Schädigung der Bewehrung ist bis dato aber nicht erkennbar. Um das Schadensbild der fortgeschrittenen Karbonatisierung zu beheben, wird eine flächige Instandsetzung mittels Spritzmörtel empfohlen. Ergänzend sollen im Rahmen der Überwachung und Instandhaltung Messungen der Korrosionsgeschwindigkeit durchgeführt werden, um den Einfluss des hohen Chloridgehalts zu überwachen.

Betonabplatzungen über korrodierender Bügelbewehrung am Trägerrost
