Adrian Schnellli

Grubenmannbrücke bei Rümlang ZH

Tragwerksanalyse einer 250 Jahre alten Holzkonstruktion

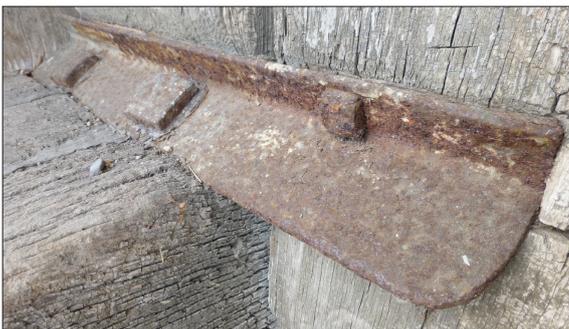
Korrosion an den Verbindungselementen und Braunfäule am Streckbalken

Ergebnis: Bei der visuellen Begutachtung wurde vermehrt Korrosion an den Verbindungselementen festgestellt und der Streckbalken weist im Auflagerbereich Anzeichen von Braunfäule auf. Trotz der Annahme, dass sich das Holz in einwandfreiem Zustand befindet, werden verschiedene Tragsicherheitsnachweise beim massgebenden Lastfall nicht mehr erfüllt. Ein Fahrzeug von 3,5 Tonnen dürfte die Brücke aber noch befahren. Die Anforderungen an die Verformung sind bereits unter Eigengewicht nicht mehr erfüllt, da die Durchbiegung des Streckbalkens 120 mm beträgt. Über die Nutzungsvereinbarung sind mit dem Eigentümer mögliche Verstärkungsmassnahmen abzuklären sowie eine Begrenzung respektive eine teilweise Absperrung der Brücke vorzusehen.
