Diplomand	Dominique De Courten
Examinator	Prof. Felix Wenk
Experte	David Franklyn, selbständiger Baugutachter, Buchs ZH
Themengebiet	Konstruktion

Perronhalle Zürich Hauptbahnhof

Zustands- und Tragwerksanalyse

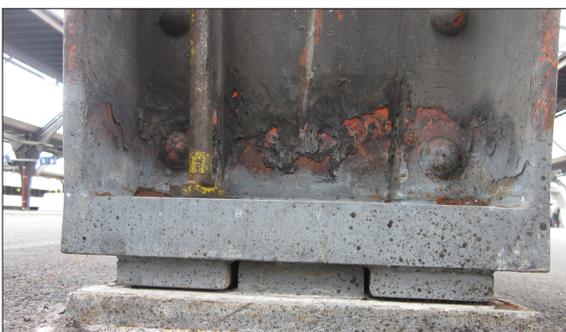
Sanierter Stützenfuss mit nicht vollständigem Schutzanstrich

Ergebnis: Abschliessend kann vermerkt werden, dass die Konstruktion in einem guten Zustand ist und auch statisch die Anforderungen hinsichtlich Tragsicherheit, aber auch Gebrauchstauglichkeit erfüllt. Es gibt jedoch lokale Unzulänglichkeiten betreffend Dauerhaftigkeit. Im Weiteren gibt es mehrere Vorbehalte aufgrund unzureichender Informationen oder Untersuchungsmöglichkeiten. Die Veranschlagung einer Restnutzungsdauer von weiteren 30 Jahren ist unter Einhaltung der Unterhalts- und Überwachungsempfehlungen durchaus sinnvoll.
