Nora Hächler

Perronhalle des Bahnhofs St. Gallen

Zustandserfassung und Tragwerksanalyse

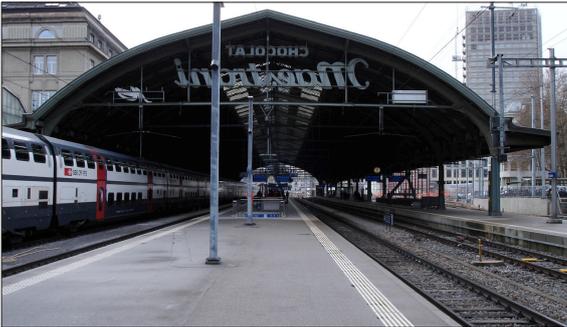
Perronhalle beim Bahnhof St. Gallen

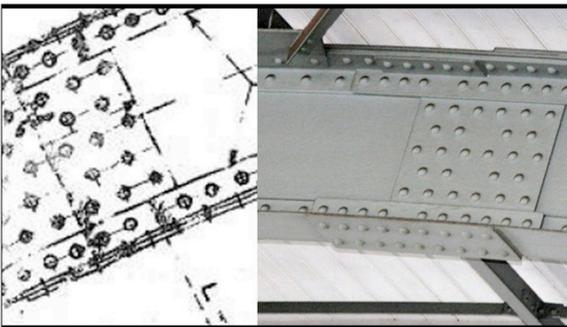
Verbindung am Binder: Vergleich Plan – Ausführung
