## Bünzbrücke in Dottikon

### Zustandsanalyse und Instandsetzungskonzept

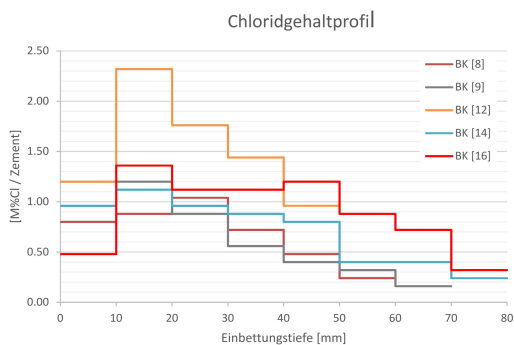
Chloridgehaltprofil derjenigen Bohrkern, die einen erhöhten Chloridgehalt aufweisen

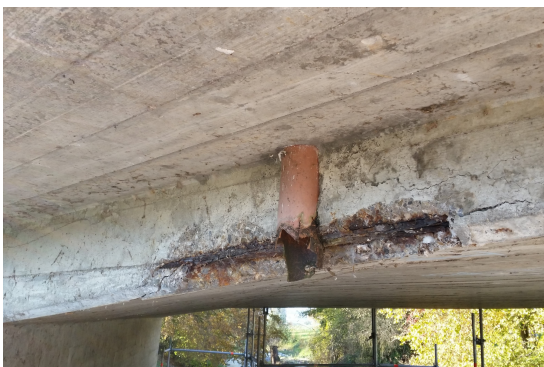
Betonabplatzungen und freiliegende, korrodierende Bewehrung auf der Brückenunterseite

**Fazit:** Die Brücke befindet sich grundsätzlich in einem annehmbaren Zustand. Eine Ausnahme bilden der Querkraftwiderstand der Brückenplatte sowie die Auskragungen von Brückenplatte und Flügelmauern. Der Nachweis eines ausreichenden Querkraftwiderstandes kann mit den normkonformen Lastannahmen nicht erbracht werden. Das diesbezügliche Massnahmenkonzept sieht deshalb vor, dass im Bereich der Auflager die Platte durch Stahldübel verstärkt werden muss. Die Auskragungen der Brückenplatte müssen durch Leitplanken von der Fahrbahn getrennt werden, damit diese nicht befahren werden können. Die Auskragungen der Flügelmauern können mit einer konstruktiven Vorrichtung verstärkt werden. Zusätzlich zu den lokalen Instandsetzungsarbeiten am Bauwerk muss die Bewehrung der Konsole mit Hochdruckwasserstrahl freigelegt und anschliessend reprofiliert werden.
