Diplomand	Tobias Küstel
Examinator	Prof. Felix Wenk
Experte	Themengebiet Civil Engineering

Instandsetzung einer chloridkontaminierten Passarelle

Zustandsanalyse, Zustandsbeurteilung und Instandsetzungsvarianten

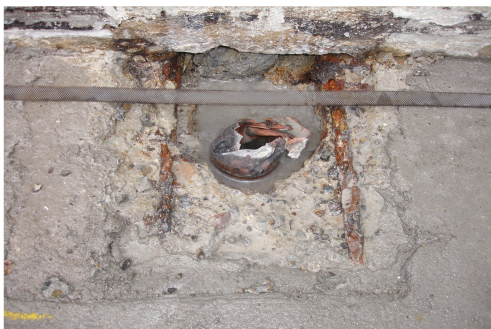
Korrosion durch Chloride an der Zugbewehrung im Bereich eines Wasserablaufs
