Diplomand	Rocco Schmidt
Examinator	Prof. Felix Wenk
Experte	Master Research Unit Civil Engineering
Themengebiet	Civil Engineering
Projektpartner	Landesbauamt Appenzell Innerrhoden

Metzibrücke in Appenzell

Zustandsanalyse und Instandsetzung

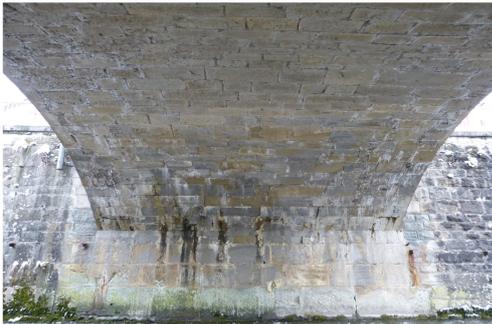
Ansicht des nordöstlichen Gewölbes und Widerlagers.
Dunkle Verfärbungen zeigen den Wassereintritt im Bereich der Kämpferlinie.

Auftrag: In erster Linie müssen Sanierungsmassnahmen im Bereich der Pfeilergründung in Form abschnittsweiser Unterfangungen sowie im Bereich der auskragenden Gehwegplatte (Instandsetzung der Zugbewehrung) durchgeführt werden. Der Zustand der Sandsteinsubstanz kann allgemein als gut bewertet werden. Hierfür wäre die Überwachung durch ein Monitoringkonzept sinnvoll. Im Bereich des Pfeilers und in Teilbereichen der Gewölbe sollten Instandsetzungsarbeiten an den Fugen ausgeführt werden. Um die Dauerhaftigkeit der Widerlager und der an diesen anschliessenden Gewölbeteile zu erhöhen, sollten in diesen Bereichen Abdichtungen appliziert werden.

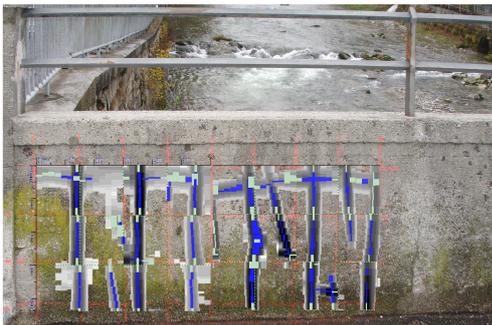
Grafische Auswertung eines Blockscans der
Bewehrungsdetektion im Bereich der Brüstung aus
Betonwerkstein.
