Schadensanalyse an Kunststoffbauteilen

Autor: Prof. Dr. Samuel Affolter*

Interstaatliche Hochschule für Technik NTB, Buchs, Schweiz

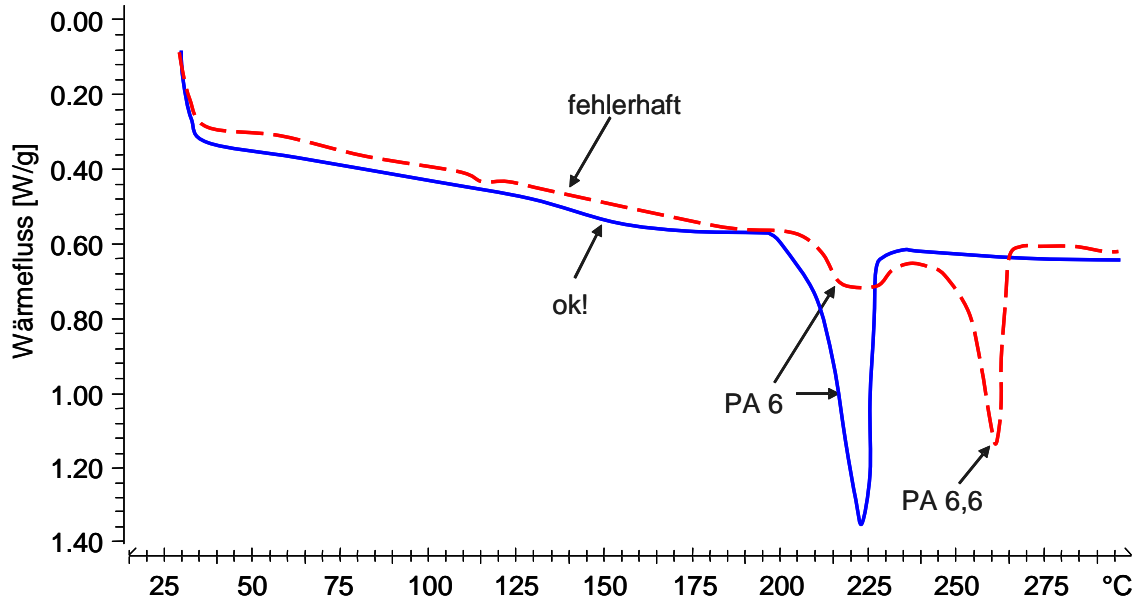
In einem Fall wurde beim Laserbeschriften eines schwarzen Bauteiles aus Polyamid 6 (PA 6) festgestellt, dass die Schrift nicht mehr weiss, sondern höchstens grau bis dunkelbeige wurde. Laserbeschriftbare Materialien enthalten Additive, die bei starker Laserbestrahlung durch chemische Reaktionen die Farbe ändern. So wurde also vermutet, dass im Granulat das Additiv vergessen ging. Da die Bestimmung dieses Additives sehr aufwändig gewesen wäre, überprüfte man in einem ersten Schritt, ob die Gut- und Schlechteile überhaupt aus PA6 bestehen. Hierzu wurde die Infrarot-Spektrometrie verwendet, die klar auf Polyamid-Basismaterial hinwies. Des Weiteren wurde die DSC-Messmethode verwendet, die über eine kalorimetrische Wärmestrommessung Hinweise auf die Kristallitschmelztemperatur gab. Dabei wurde festgestellt, dass die Schlechteile neben PA 6 auch PA 66 mit einem um 30°C höheren Schmelzpeak enthielten (siehe Abbildung 4). Abklärungen im Betrieb ergaben, dass in der Produktionshalle zwei ganz ähnlich beschriftete Polyamid-Säcke auf verschiedenen Paletten lagerten: Die eine Palette enthielt das bestimmungsgemäss einzusetzende PA 6 mit dem Laseradditiv, die andere ein schwarzes PA 66 ohne Additiv. Es lag also eine Materialverwechslung vor.

Abbildung 4: DSC-Messungen (10°C/min unter Stickstoff) von Polyamid-Bauteilen; das Schlechteil enthält neben PA 6 auch PA 66 als Fremdkomponente

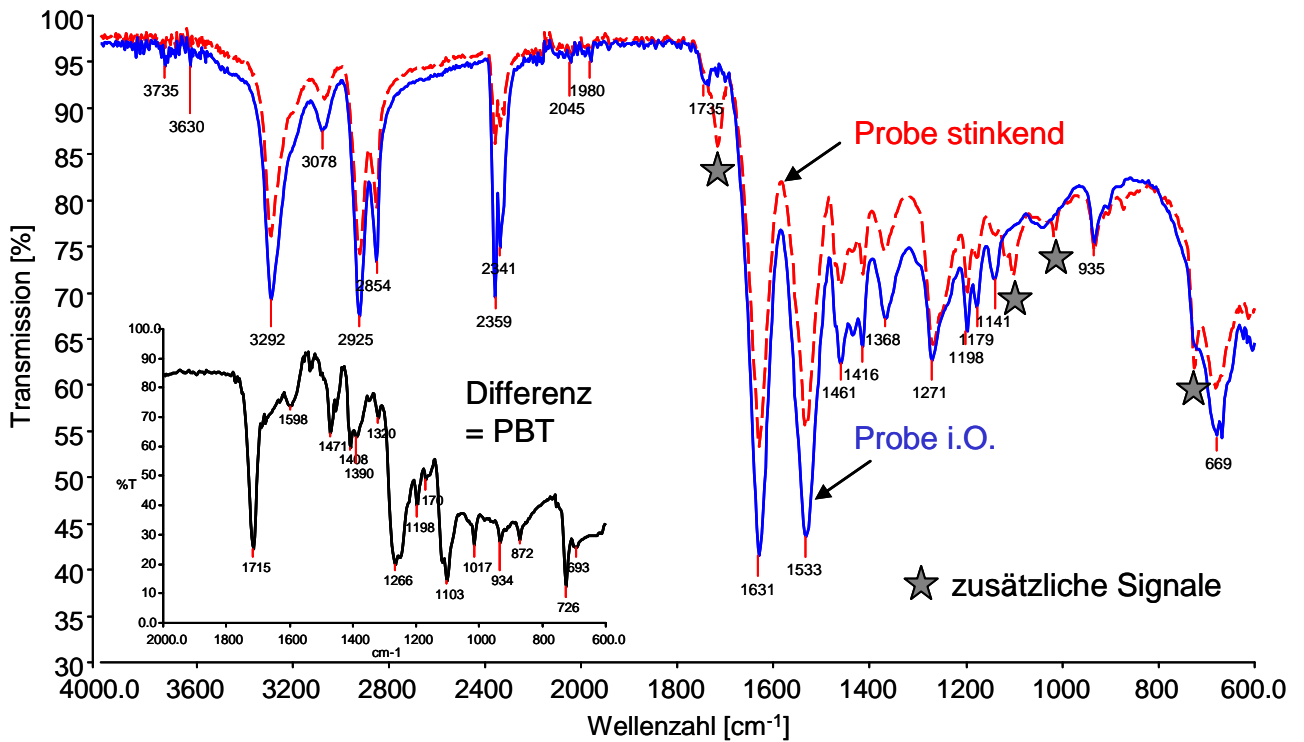
Ein weiterer Fall betraf ein PA 66 Bauteil, welches mit heissem Trinkwasser in Kontakt kam. Nach der Spritzguss-Produktion wurde ein unerträglicher Geruch an diesen Bauteilen festgestellt, der auch zu einer sensorischen Veränderung des Wassers führte. Anhand gaschromatographischer Analysen konnte der Geruch identifiziert werden: es handelte sich um 2,6-Dibrombenzol, das im Kunststoff niemals als Additiv vorkommen kann. Man vermutete, dass es sich vielleicht um Abbauprodukte von bromierten Flammschutzmitteln handeln könnte, was eine Röntgenfluoreszenzmessung RFA bestätigte: das Material enthielt etwa 4% Brom. In der Firma wurden aber keine flammgeschützten Polyamide verarbeitet. Daher wurde die Materialart mit IR und DSC untersucht. Im IR konnte über Umwege eindeutig Hinweise auf Polybutylenterephthalat PBT gefunden werden. Die betroffene Firma verarbeitete ein mit bromierten Flammschutzmitteln versehenes PBT, weshalb auch in diesem Fall eine

Materialvermischung während der Produktion wie im ersten Fall geschildert vorlag. Diese Studie umfasste somit mehrere Schlaufen gemäss Abbildung 2, bis der Verursacher seine „Schuld“ zugab.

Abbildung 5: IR-Spektren von PA 66 Bauteilen; das Schlechteil zeigt klare Hinweise auf die Polyesterstruktur eines PBT, wie dies im Differenzspektrum gut ersichtlich ist.

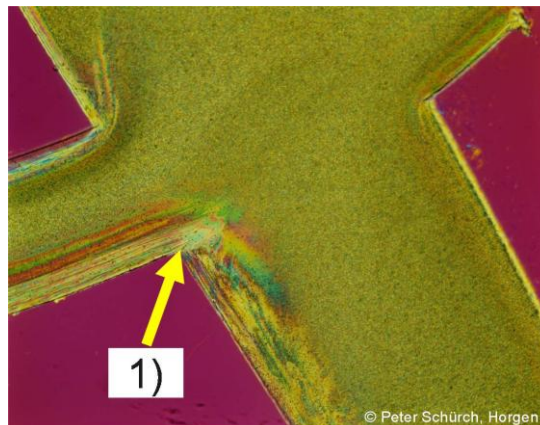
- Der Dünnschnitt eines thermoplastischen Bauteils (siehe Abbildung 6) zeigte starke Scherorientierungen in den Umlenkungen, die unter Gebrauchsbelastung zum Bruch des Bauteils führten. In diesem Fall lag ein Werkzeugfehler vor: Scherorientierungen in scharfkantigen Anbindungen und Umlenkungen können durch Anbringen von Radien leicht reduziert werden, sodass Spannungsspitzen vermieden werden.
- In einem anderen Bauteil wurde die Festigkeit durch Lunker (siehe Abbildung 7) stark reduziert. Diese sind beim Spritzgiessen hier durch zu geringen Nachdruck entstanden, weshalb das Werkzeug nicht ausreichend mit Schmelze aufgefüllt wurde.

Abbildung 6: Polarisationsmikroskopie an einem Dünnschnitt eines teilkristallinen Thermoplastbauteils; Stelle 1 zeigt gut sichtbare Scherorientierungen der Molekülketten [2]

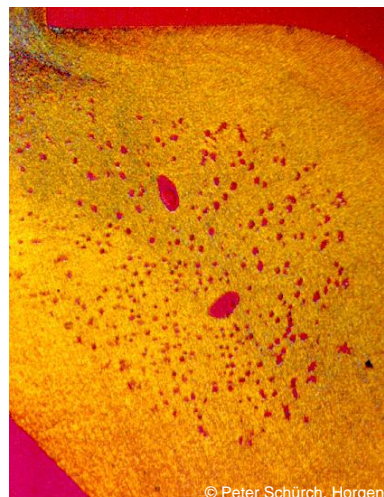
Abbildung 7: Polarisationsmikroskopie an einem Dünnschnitt eines teilkristallinen Thermoplastbauteils; In der Mitte sind Mikroporosität & grössere Lunker erkennbar [2]

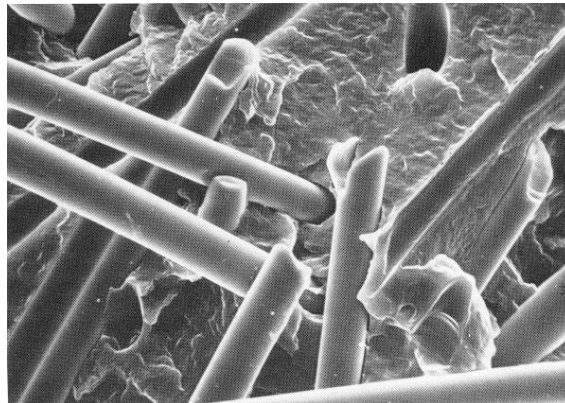
Mittels Rasterelektronenmikroskopie REM lassen sich dank der hohen erreichbaren Tiefenschärfe Untersuchungen an gebrochenen Stellen vornehmen. So können z.B. Bruchbeginn (z.B. Risse) und Bruchverlauf nachvollzogen werden und somit eindeutige Hinweise auf Bruchursachen ermittelt werden. Bei faserverstärkten Proben geht es häufig darum herauszufinden, warum ein Bauteil bei bereits geringer Krafteinwirkung bricht. Dabei kann vielfach festgestellt werden, dass die Fasern infolge mangelnder Haftung zum Kunststoff die verstärkende Wirkung gar nicht wahrnehmen können (siehe Abbildung 8). Dies ist oft auf nicht geeignet entfernte Faserschlichte oder fehlende Vorbehandlung der Fasern zurückzuführen. Reduktionen in der Zugfestigkeit bis zu 80% können daraus resultieren.

Abbildung 8: REM-Bilder von gebrochenen glasfaserverstärkten Kunststoffbauteilen; Fasern weisen an Oberfläche keine Rückstände von Polymer auf; auch ist kaum Haftung zu Polymermatrix zu erkennen. Dies führte zu massiv geringerer Zugfestigkeit und damit zu verfrühtem Bruch des Bauteils.

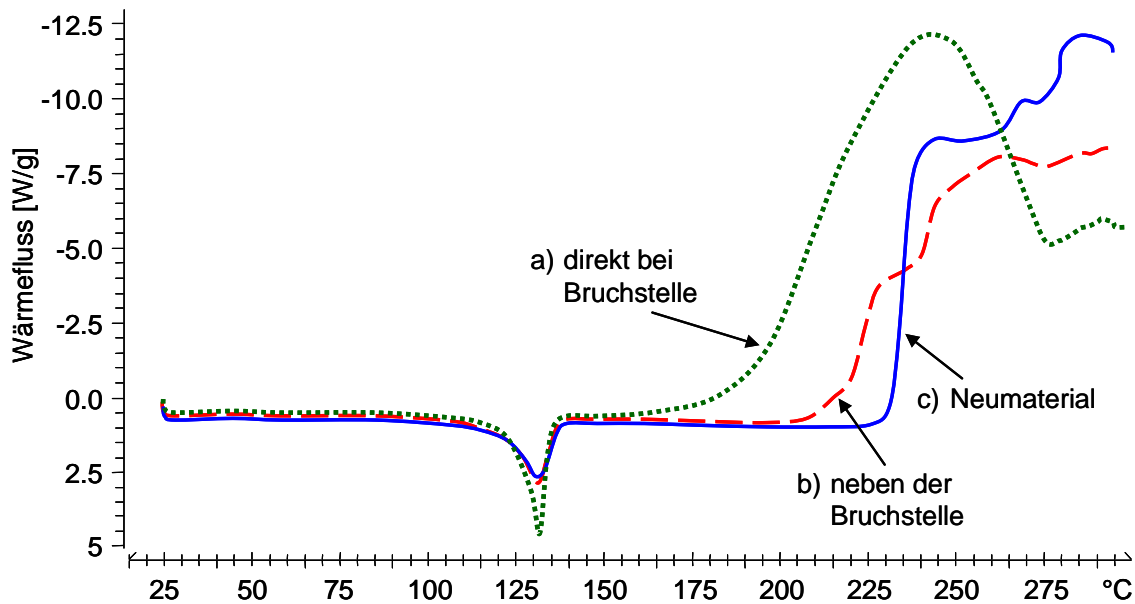
- Bodenheizungsrohre aus Polyolefinen (PE, PB) sind auf eine lange Lebensdauer bei ca. 60-65°C ausgelegt. Bei einigen Installationen wird oft zu heisses Wasser durch die Rohre gelassen, weshalb die Alterung beschleunigt abläuft. Innert weniger Monate oder Jahre versprödet und bricht ein solches Rohr, was zu teuren Wasserschäden in der Hausinstallation führen kann.

Die beschleunigte Alterung durch zu hohe Anwendungstemperaturen ist oft nicht die einzige Ursache für ein frühzeitiges Versagen: Eine verfahrensbedingt schlechte Bindehaft bei der Extrusion der Rohre, unter zu hoher mechanischer Spannung gebogen montierte Rohre oder metallische Abriebsrückstände in Rohrkrümmungen können weitere mögliche Gründe für Brüche sein.

Oft müssen mehrere Untersuchungsmethoden eingesetzt werden, um eine Bruchursache eindeutig abzuklären. Zum Beispiel eignet sich eine kalorimetrische DSC-Methode (DSC-OIT), um die Oxidationsstabilität unterschiedlicher Materialstellen zu bestimmen, was Hinweise auf die lokale Reststabilisierung des Materials gibt. Abbildung 10 zeigt DSC-Kurvenverläufe von geschädigtem Material (mit früher Zersetzungstemperatur) im Vergleich zu weniger beanspruchtem oder neuem Material.

Abbildung 10: DSC-OIT-Messungen (10°C/min unter Sauerstoff) an Polyolefin-Bodenheizungsrohr: Kristallitschmelze bei ca. 130°C erkennbar; a) direkt bei Bruchstelle, Zersetzung ab 170°C, Stabilisierung aufgebraucht; b) neben der Bruchstelle, Zersetzung ab ca. 210°C, schwach stabilisiert; c) Neumaterial, Zersetzung ab etwa 235°C, gut stabilisiert.
