Student	Janot Angehrn
Examinator	Prof. Felix Wenk
Themengebiet	Civil Engineering

Sisselnbrücke

Zustandsbeurteilung einer Spannbetonbrücke Baujahr 1952

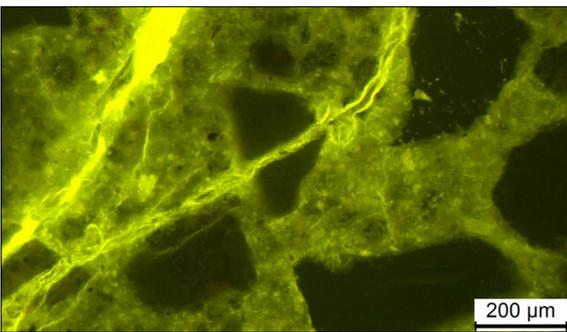
Ergebnis: In einem ersten Schritt wurde der materialtechnische Zustand des Bauwerks beurteilt. Dabei zeigten sich einige Schädigungen. Die Randborde weisen Risse und Abplatzungen auf. Bei der genaueren Untersuchung stellte sich heraus, dass in der oberen Hälfte der Randborde AAR in fortgeschrittenem Stadium vorhanden ist. Des Weiteren zeigte sich, dass in der Fahrbahnplatte sowie in den Längsträgern erhöhte Chloridbelastungen vorhanden sind. In der Fahrbahnplatte ist die Chloridkontamination jedoch nur oberflächlich. In den Trägern zeigte sich hingegen ein anderes Bild: Die Chloridkonzentration war bis in grosse Tiefen gleichmässig vorhanden. Die Herkunft konnte dabei als Calciumchlorid aus der Verwendung als Frostschutzmittel bestimmt werden. Im zweiten Schritt fand die statische Überprüfung der Brücke statt. Dabei zeigte sich für die Längsträger, dass Biegung und auch Sprezzugkräfte infolge der Krafteinleitung der Vorspannkkräfte keine Probleme darstellen und die Tragsicherheit diesbezüglich nachgewiesen werden konnte. Hingegen konnten die Tragsicherheitsnachweise für die Quer- und Längszugkraft nicht erbracht werden. Weiter wurde auch die Fahrbahnplatte überprüft. Es ergaben sich auch hier Defizite bezüglich der Tragsicherheit und zwar betreffend Biegung und Querkräften, wobei die Defizite in Hinblick auf Biegung grösser sind als bei der Querkraft. Somit konnte auch für die Fahrbahnplatte die Tragsicherheit nicht nachgewiesen werden.

Dünnschliffaufnahme mit AAR-Schädigung im gebrochenen Gesteinskorn

Fazit: Die Sisselnbrücke weist neben den klar sichtbaren Schäden an den Randborden einige Schädigungen auf, welche auf den ersten Blick nicht erkennbar sind. Es sind dies die in den Randborden ablaufenden Alkali-Aggregat-Reaktionen und die Chloridkontamination des Betons der einzelnen Längsträger. Zusätzlich zu diesen materialtechnischen Schädigungen sind statische Defizite vorhanden. Nach den heute gültigen Normen und insbesondere nach der Erhaltungsnormenreihe SIA 269 ff., kann die Tragsicherheit für dieses Bauwerk daher nicht vollständig nachgewiesen werden. Aus diesen Gründen sind Instandsetzungs- und Verstärkungsmassnahmen unumgänglich.
