Diplomandin	Melanie Broder
Examinator	Prof. Simone Stürwald
Experte	Dr. Ivan Markovic, ewp AG Effretikon, Effretikon ZH
Themengebiet	Konstruktion

## Unterführung Halbanschluss Isla

### Überprüfung und Instandsetzung einer Brücke an der N13

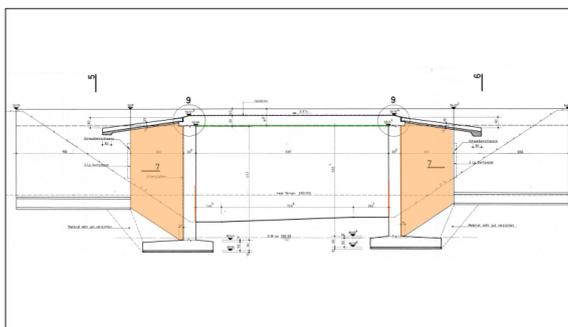
**Ergebnis:** Die Überprüfung der Unterführung mit dem Finite-Elemente-Programm Axis ergab, dass alle Bauteile in unbeschädigtem Zustand der Tragsicherheit genügen und die Gebrauchstauglichkeit nicht in Frage gestellt ist. Die im Jahre 2011 durchgeführten Zustandsprüfungen zeigen aber Schäden im Spritzwasserbereich der Widerlager. Bis in tiefere Lagen ist ein erhöhter Chloridgehalt zu erwarten, wobei bereits von einer Querschnittsreduktion der Stahlbewehrung von 25% auszugehen ist. In den Flügelmauern und dem Kordon ist ebenfalls mit chloridinduzierter Korrosion aufgrund von Frost-Tausalz-Belastung zu rechnen. Eine erneute Berechnung der Tragsicherheit unter Berücksichtigung der Schäden ergab aber keine gravierenden Sicherheitsmängel. Dennoch sind Instandsetzungsarbeiten erforderlich, um die Lebensdauer von weiteren 25 Jahren zu garantieren. Die erarbeiteten Massnahmen sollen weitere Durchfeuchtungen und Rissbildungen verhindern, den Chlorideintrag in den Beton verringern und die Dauerhaftigkeit der Rahmenbrücke wiederherstellen. Die Instandsetzung umfasst folgende Massnahmen:

Instandsetzungsmassnahmen an der Unterführung Halbanschluss Isla

- Freilegen der Bewehrung
- Entrosten der Bewehrung
- Bewehrungsergänzung
- Korrosionsschutz/Haftbrücke aufbringen
- Reprofilieren mit Mörtel
- Feinspachtelung applizieren
- Oberflächenschutz anbringen
