Diplomand	Marc Hefti
Examinator	Prof. Felix Wenk
Experte	Heinz Imseng, Departement Bau, Verkehr und Umwelt, Abteilung Tiefbau, Aarau, AG
Themengebiet	Konstruktion

Sisselnbrücke in Oeschgen AG

Zustandsanalyse, Tragwerksanalyse, Instandsetzungs- und Verstärkungsmassnahmen

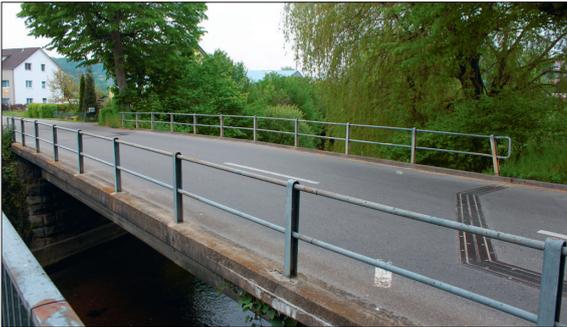
Sisselnbrücke, 1952 erbaut, Spannweite rund 16 m

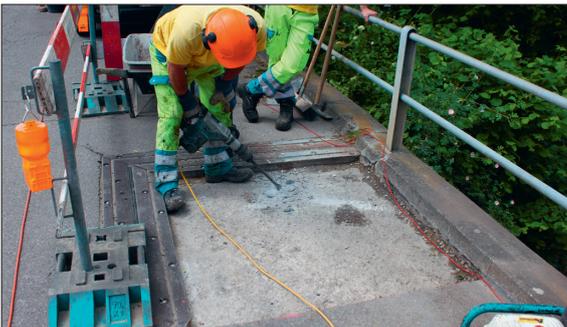
Freilegen der Bewehrung in der Sondieröffnung

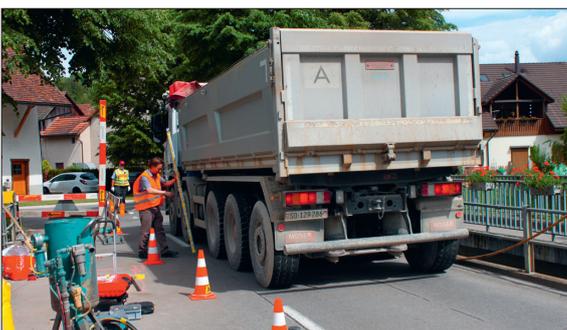
Belastungsversuch mit einem 40-Tonnen LKW
