# Limmatbrücke Baden

## Gedeckte Holzbrücke

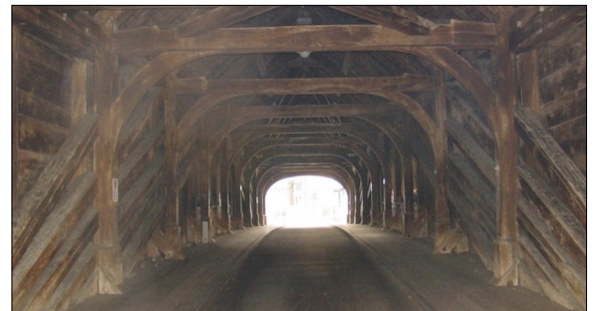
**Ergebnis:** Die Brücke ist allgemein in einem guten Zustand. Die erhöhte Feuchtigkeit der Bauteile könnte sich längerfristig nachteilig auf die Stabilität des Bauwerks auswirken. Es gibt einige wenige Bauteile und Verbindungen, welche instandgesetzt und bereits vorhandene Verstärkungen, welche erneuert oder kontrolliert werden müssten. Die Tragwerksanalyse ergab, dass vor allem die Querträger und die Sprengwerksstreben unterdimensioniert sind. **Innere Tragwerkskonstruktion**  
[www.swiss-timber-bridges.ch](http://www.swiss-timber-bridges.ch), W. Minder

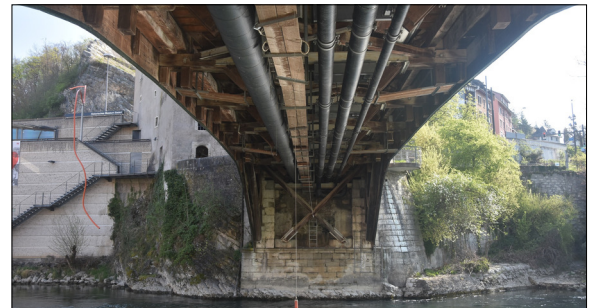
**Untere Tragwerkskonstruktion**
