Diplomand	Uwe Dux
Examinator	Prof. Felix Wenk
Experte	Heinz Imseng, Departement Bau Verkehr und Umwelt Kanton Aargau, Aarau, AG
Themengebiet	Civil Engineering

Zustandsanalyse und Erhaltungsmassnahmen einer Strassenbrücke

Brücke N1-317 beim Verkehrsknoten K111 über T5 in Rapperswil AG

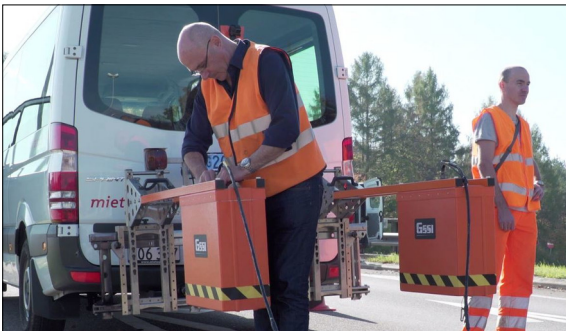
Installation der Georadarantennen

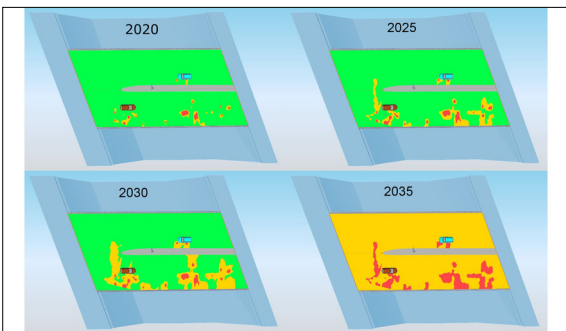
Prognostizierte Entwicklung der Chloridverteilung in der Brückenplatte

Gegenüber der Zustandsuntersuchung im Jahre 2012 ist ersichtlich, dass Schäden, die vor 5 Jahren bereits vorhanden waren, weiter fortgeschritten sind. Daher sind die entsprechenden Bauteile in der laufenden Erhaltungsperiode instand zu stellen. Das Massnahmenkonzept teilt die Instandstellungsarbeiten so auf, dass sie entsprechend dem jeweiligen Bauteilzustand in der aktuellen oder in der nächsten Erhaltungsperiode ausgeführt werden können. Die aus der Georadaruntersuchung gewonnenen Daten werden im Sinne der BIM-Arbeitsweise aufbereitet. Durch die Zuweisung von entsprechenden Attributen an die Bauteile des 3D-Modells lässt sich nicht nur der aktuelle Zustand abbilden, sondern auch Prognosen für die Zustandsentwicklung können schnell und einfach dargestellt werden.
