Öffentlicher Schlussbericht vom 30.01.2021

## LegioSafeCheck

### Felduntersuchung zur Legionellensicherheit von Warmwassersystemen mit Schwerpunkt Einfamilienhäuser und Solarenergie

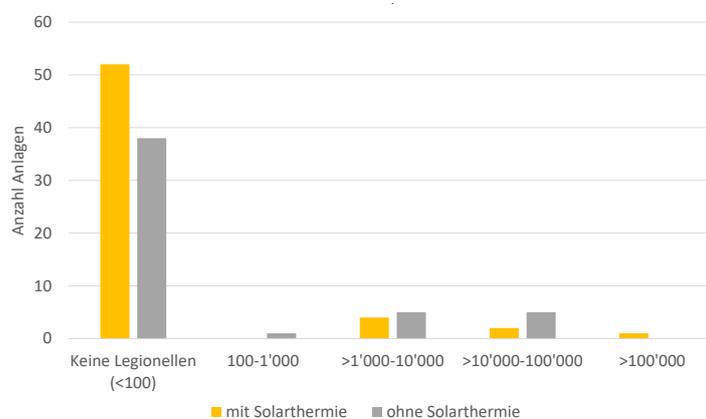
Insgesamt konnten bei 24 von den 110 Gebäuden Legionellen in mindestens einer Duschwasserprobe nachgewiesen werden, in 18 Objekten wurde der Höchstwert für Duschen von 1000 KBE/L (siehe Kasten) überschritten. Einige Ergebnisse der Untersuchungen von 2019 werden hier zusammengefasst. Sowohl Speicher, welche durch Solarwärme unterstützt wurden, als auch Speicher, welche mit Wärmepumpentechnik Trinkwarmwasser bereiteten, wiesen tendenziell weniger häufig Legionellen im Bereich des Speicherbodens auf als andere Anlagen (Abb. A).

Abbildung A: Übersicht über die Legionellenbefunde in Proben aus dem unteren Bereich des Warmwasserspeichers in der Hauptuntersuchung 2019.

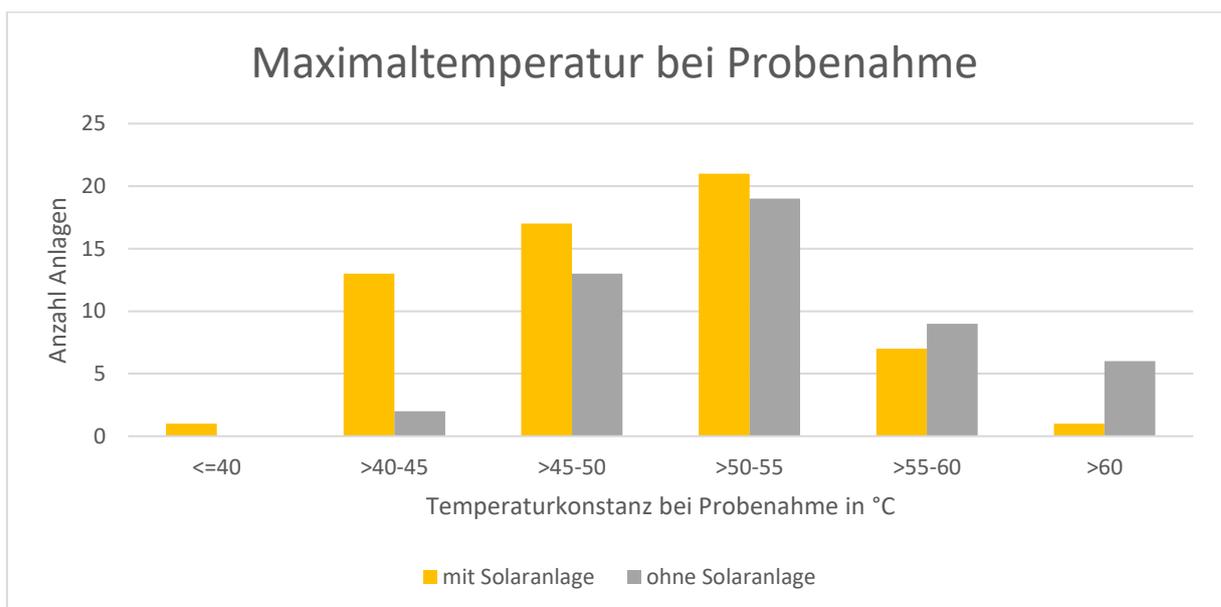
Die Verteilung der bei der Beprobung an der Zapfstelle erreichten Maximaltemperaturen (bei manueller Übersteuerung evtl. vorhandener Temperaturbegrenzer am Hebel oder Drehknopf) zeigt, dass viele Anlagen die von der SIA 385-1 geforderte Temperatur von 50°C an der Zapfstelle nicht erreichen. Dies trifft auf ca. 30% der Anlagen ohne Solarthermie und auf ca. 50% der Anlagen mit Solarthermie zu (Abbildung 12). Der Mittelwert der erreichten Maximaltemperaturen liegt bei den Anlagen mit Solarthermie um 3.8 K tiefer als bei den Anlagen ohne Solarthermie, was bei der vorliegenden Stichprobenverteilung klar signifikant ist (Wilcoxon Rangsummentest:  $p=0.001$ ). Der Unterschied ist deutlich grösser als der Unterschied bei den Einstellungen für das Ein- und Ausschalten der Warmwassererwärmung über die Hauptheizung. Eine mögliche Ursache dafür kann sein, dass bei Anlagen mit Solarthermie häufiger ein Passivmischventil nach dem Speicher Kaltwasser beimischt, um im Sommer vor Verbrühungen durch zu heisses Wasser aus dem solar erwärmten Speicher zu schützen.

Abbildung 12: Verteilung der erreichten Maximaltemperatur an der Hauptdusche, aufgeteilt in Systeme mit und ohne Solaranlage.

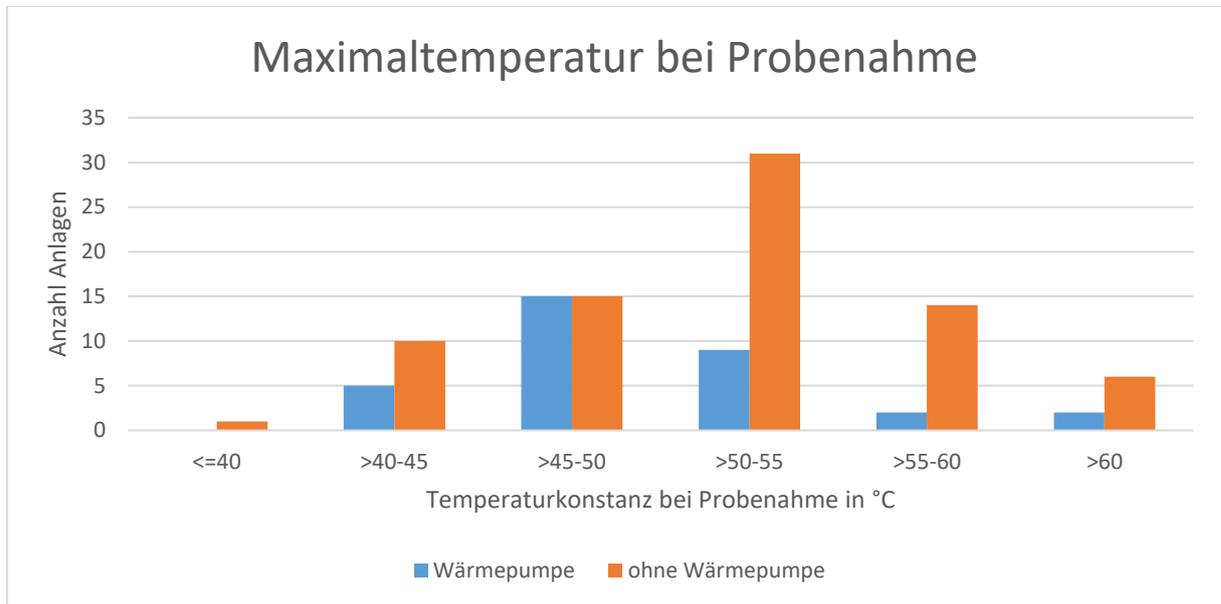
Auch bei Wärmepumpen sind die erreichten Maximaltemperaturen signifikant tiefer als bei Systemen mit anderem Nachheizsystem (Abweichung Mittelwert 2.1 K,  $p=0.02$ ). Diese Abweichung ist vergleichbar mit der Abschalttemperatur und somit weniger ausgeprägt als bei der Analyse der Solaranlagen.

Abbildung 13: Verteilung der erreichten Maximaltemperatur an der Hauptdusche, aufgeteilt in Systeme mit Wärmepumpe und mit anderem Nachheizungssystem.

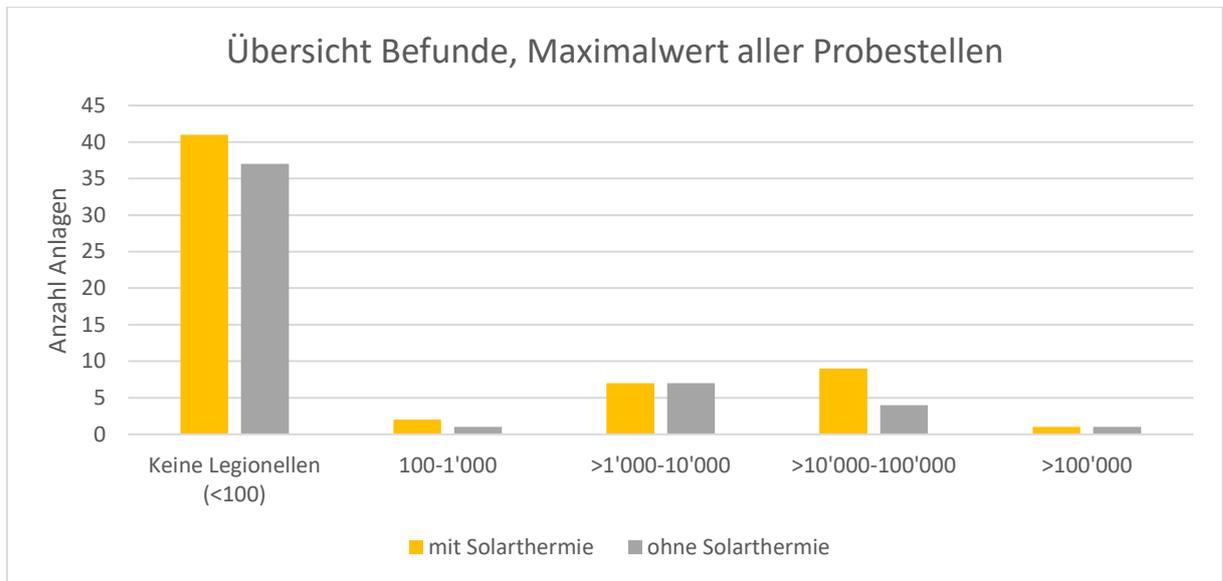
Bei 32 der 110 Anlagen wurden Legionellen an mindestens einer der Beprobungsstellen detektiert, wobei bei 29 dieser Anlagen mindestens eine Probe auch über dem für öffentlich zugängliche Anlagen geltenden Höchstwert von 1'000 KBE/L lag. Eine Übersicht über die Häufigkeit und Konzentration der Legionellenbefunde wird in Abbildung 21 gegeben, wobei in diesem Falle für jede Anlage der Maximalwert aller Beprobungen (Erstdusche, Zweitudsche, Speicherboden) ausgewertet wurde. Die auf diese Weise ermittelte Rate an Höchstwertüberschreitungen lag bei Anlagen mit Solarthermie bei 28% und bei Anlagen ohne Solarthermie bei 24%. Dieser Unterschied ist statistisch nicht aussagekräftig ( $p=0.67$ ). Erstaunlicherweise zeigt sich aber, dass Anlagen mit Solarthermie eher an der Hauptdusche (siehe Abbildung 22) betroffen sind und Anlagen ohne Solarthermie eher im Speicherboden (siehe Abbildung 24). Gesamthaft wurden bei den 110 Anlagen 416 Proben bei der Zweitbegehung (erste

Abbildung 21: Verteilung der gemessenen Legionellenkonzentrationen (Höchstwert aller Beprobungen einer Anlage).

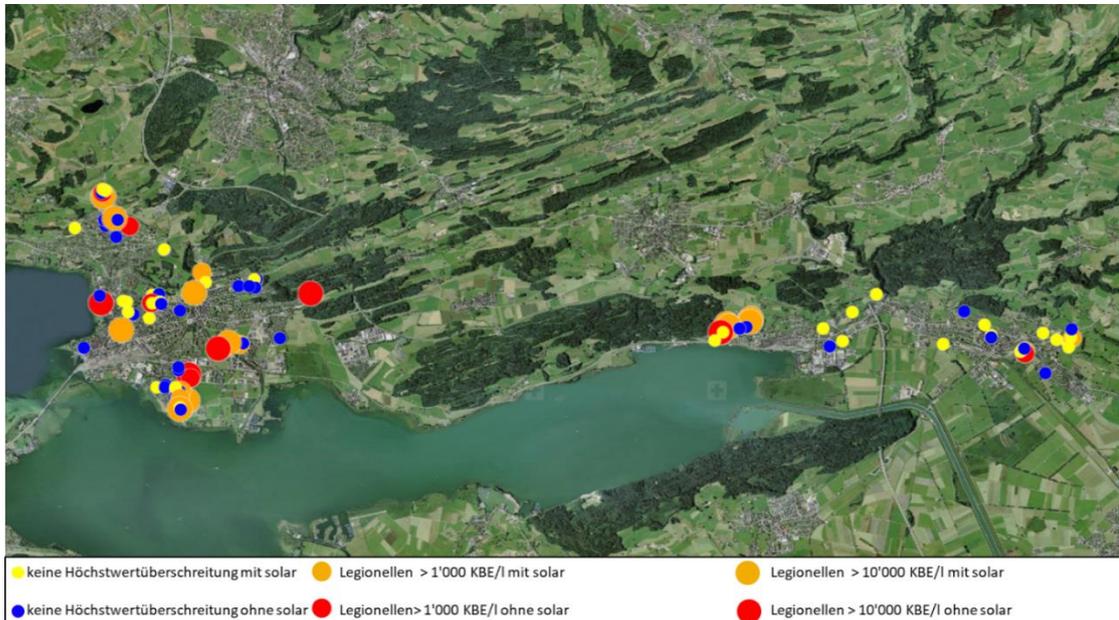
Abbildung 25 zeigt die Verteilung der Höchstwertüberschreitungen, wobei die Grösse der Punkte eine Indikation für die gefundene Konzentration darstellen. Grundsätzlich kann zwischen Wasser aus Quell- und Grundwasserfassungen und Wasser aus Oberflächengewässern (hier aufbereitetes Seewasser) unterschieden werden. Die Art der Wasserversorgung hatte keinen signifikanten Einfluss auf das Auftreten von Legionellen im entsprechenden Versorgungsgebiet.

Abbildung 25: Verteilung der beprobten Anlagen und der Legionellenbefunde. Quelle der Karte: Bundesamt für Landestopografie swisstopo.

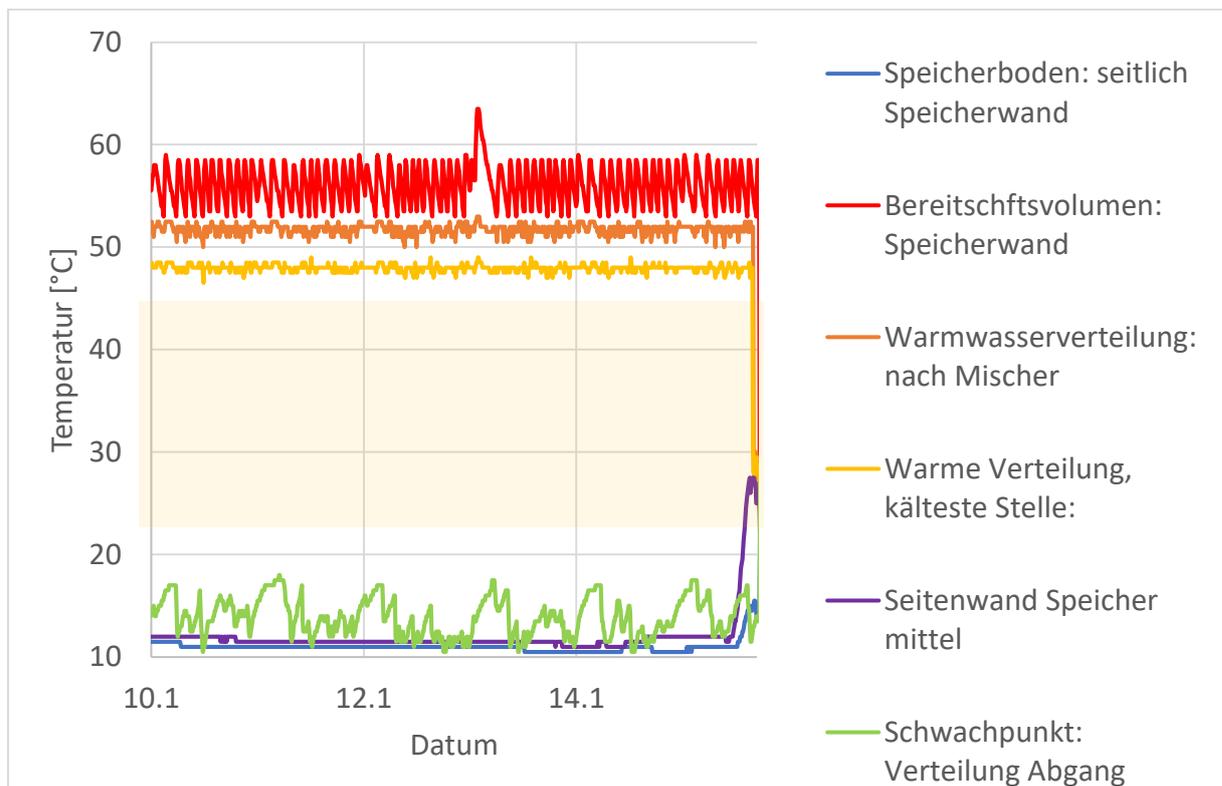
Bei dieser Anlage handelt es sich um ein Mehrfamilienhaus mit 13 Wohneinheiten, welche von einer zentralen Warmwasseranlage (Gas und Solarthermie) versorgt werden. Drei Warmwasserspeicher werden seriell betrieben, wobei die in Flussrichtung ersten beiden der Solarthermie vorbehalten sind und der letzte als Bereitschaftsspeicher dient und über einen internen Rohrwendelwärmetauscher mit Gas auf Bereitschaftstemperatur gehalten wird. Die Bereitschaftstemperatur betrug gemäss unseren Temperaturaufzeichnungen 53.5 °C - 58.5 °C). Ein zentraler Mischer reduziert die Vorlauftemperatur der Zirkulation auf ca. 52 °C, was zu Rücklauftemperaturen von ca. 48°C führt.

Bei dieser Anlage wurde eine sehr hohe Konzentration von 172'000 KBE/L (*L. pneumophila*) im Speicherboden des Bereitschaftsspeichers gemessen. Die Temperatur im unteren Bereich des Bereitschaftsspeichers wurde nicht geloggt, die Probetemperatur lag aber bei kritischen 35.1 °C. Im kälteren Vorwärm Speicher konnten keine und im wärmeren Vorwärm Speicher (mittlerer Speicher) lediglich 200 KBE/L nachgewiesen werden. Die Temperaturen im unteren Bereich dieser Speicher lag während der meisten Zeit unter 15 °C. Direkt vor der Probenahme hat sich die Temperatur im mittleren Speicher durch etwas Solarertrag auf fast 30 °C erwärmt. An den Zapfstellen konnten zwar durchgehend Legionellen nachgewiesen werden, die Werte lagen aber alle unter dem Höchstwert von 1000 KBE/L.

Abbildung 40: Gemessene Temperaturverläufe von Objekt 5.

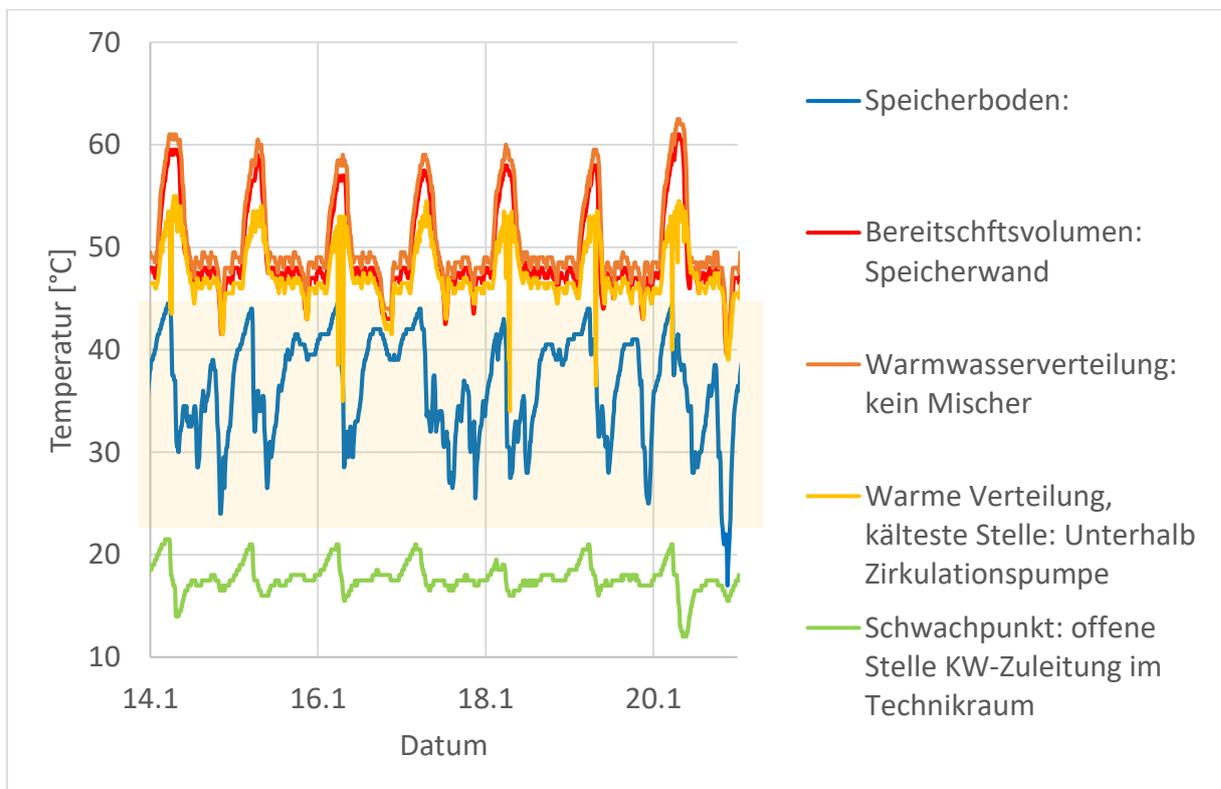
Das Bereitschaftsvolumen wird einmal täglich auf 60 °C angehoben, wobei der Zirkulationsrücklauf 55 °C meist knapp nicht erreicht. Während der restlichen Zeit wird die Anlage auf unter 50°C betrieben (siehe Abbildung 41).

Bei diesem Objekt konnten Legionellen im Speicherboden (300 KBE/L) und an einer Zapfstelle (100 KBE/L) nachgewiesen werden. Die Konzentrationen lagen aber deutlich unter dem Höchstwert von 1000 KBE/L.

Abbildung 41: Gemessene Temperaturverläufe von Objekt 14.

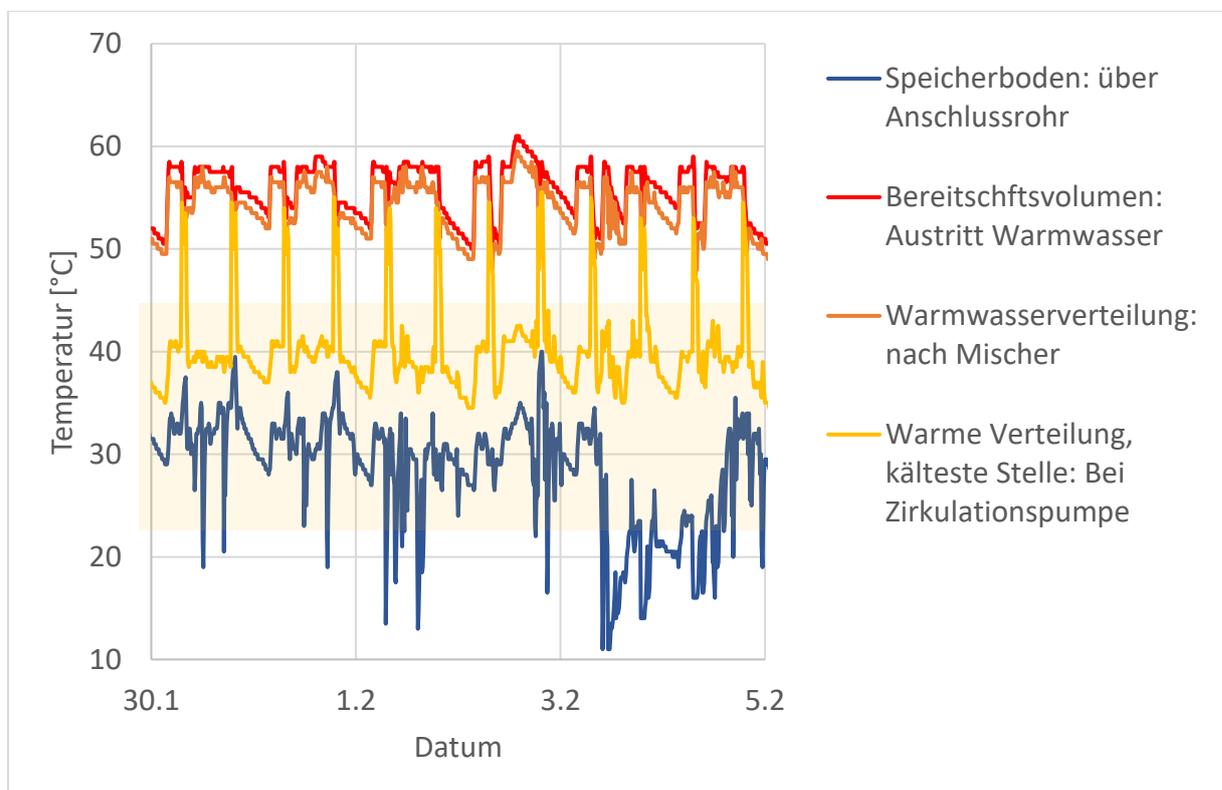
Bei Objekt 27 handelt es sich um ein Einfamilienhaus aus dem Jahr 1948 mit Warmwasseranlagen aus dem Jahr 2005 mit solarthermischer Unterstützung und Nachheizung über einen Gasbrenner. Die Anlage besitzt ein Zirkulationssystem, welches aber nur zweimal am Tag kurz betrieben wird (ersichtlich aus regelmässigen Peaks an der kältesten Stelle der warmen Verteilung in Abbildung 42).

Bei diesem Objekt wurden 20'000 KBE/L (*L. anisa*) an der Nebendusche und 4000 KBE/L im Speicherboden gemessen. An der Hauptdusche konnten keine Legionellen nachgewiesen werden.

Die Temperaturmessungen zeigen, dass im Bereitschaftsvolumen regelmässig Temperaturen von 58 °C erreicht werden. Während dem Betrieb der Zirkulationspumpe wird eine Temperatur von fast 55 °C im Zirkulationssystem erreicht. Weil diese aber während der meisten Zeit abgeschaltet ist, kühlt sich die Zirkulationsleitung auf ca. 40 °C aus. Die hohe Temperatur nach dem Mischer bei ausgeschalteter Zirkulationspumpe weist auf eine ungenügende thermische Trennung zwischen Speicher und Leitungssystem hin. Auch die relativ hohen Temperaturen im Speicherboden (gemessen am Kaltwasseranschlussrohr) deuten auf eine ungewollte passive Zirkulation über den zentralen Mischer (resp. auf ein defektes Rückschlagventil) oder auf eine passive Zirkulation über die Zirkulationsleitung hin. Die Temperaturen im Speicherboden begünstigen das Legionellenwachstum, aber die Temperatur im Bereitschaftsvolumen war wohl ausreichend, dass an der Hauptzapfstelle keine Legionellen mehr gefunden werden konnten. Es wird also von einer zusätzlichen dezentralen Kontamination der Nebendusche ausgegangen, welche aber durch die Legionellen im Speicherboden begünstigt resp. initiiert worden sein kann.

Abbildung 42: Gemessene Temperaturverläufe bei Objekt 27.

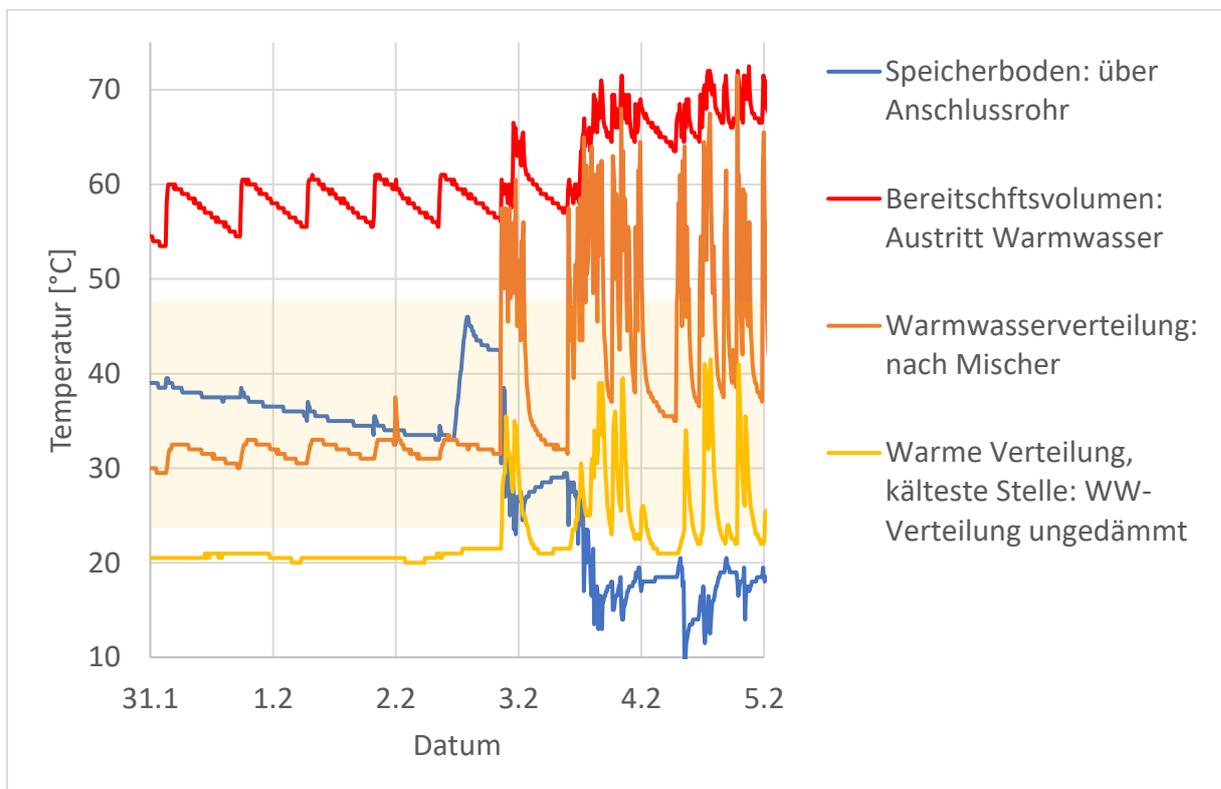
Bei Objekt 31 handelt es sich um ein Einfamilienhaus aus dem Jahr 1981 welches im Jahr 2014 mit einer solarthermischen Anlage mit neuem Boiler ergänzt wurde. Die Bewohner waren in der Woche vor der Beprobung für einige Tage abwesend, sind aber zwei Tage vor der Beprobung zurückgekehrt und haben die Warmwasseranlage danach regelmässig benützt. Bei diesem Objekt war die Nachheizung so eingestellt, dass im Bereitschaftsvolumen regelmässig Temperaturen über 70°C auftraten. Auch der zentrale Mischer schien die Temperatur nicht zu beschränken (auch nach dem Mischer traten Temperaturen über 70 °C auf). In den Duschen waren Thermomischarmaturen und im Fall der Hauptdusche eine grosse "Regendusche" installiert.

Bei dieser Anlage wurden an der Hauptdusche 8'000 und 2'000 KBE/L gemessen, an der Nebendusche konnten keine Legionellen nachgewiesen werden, und im Speicherboden wurden 12'000 KBE/L gemessen. Die Spezies war *L. anisa*.

Abbildung 43: Gemessene Temperaturverläufe von Objekt 31.

Bei diesem Objekt wird von einer peripheren Kontamination der Leitungen oder Armaturen der Hauptdusche ausgegangen, weil in der Nebendusche keine Legionellen nachgewiesen werden

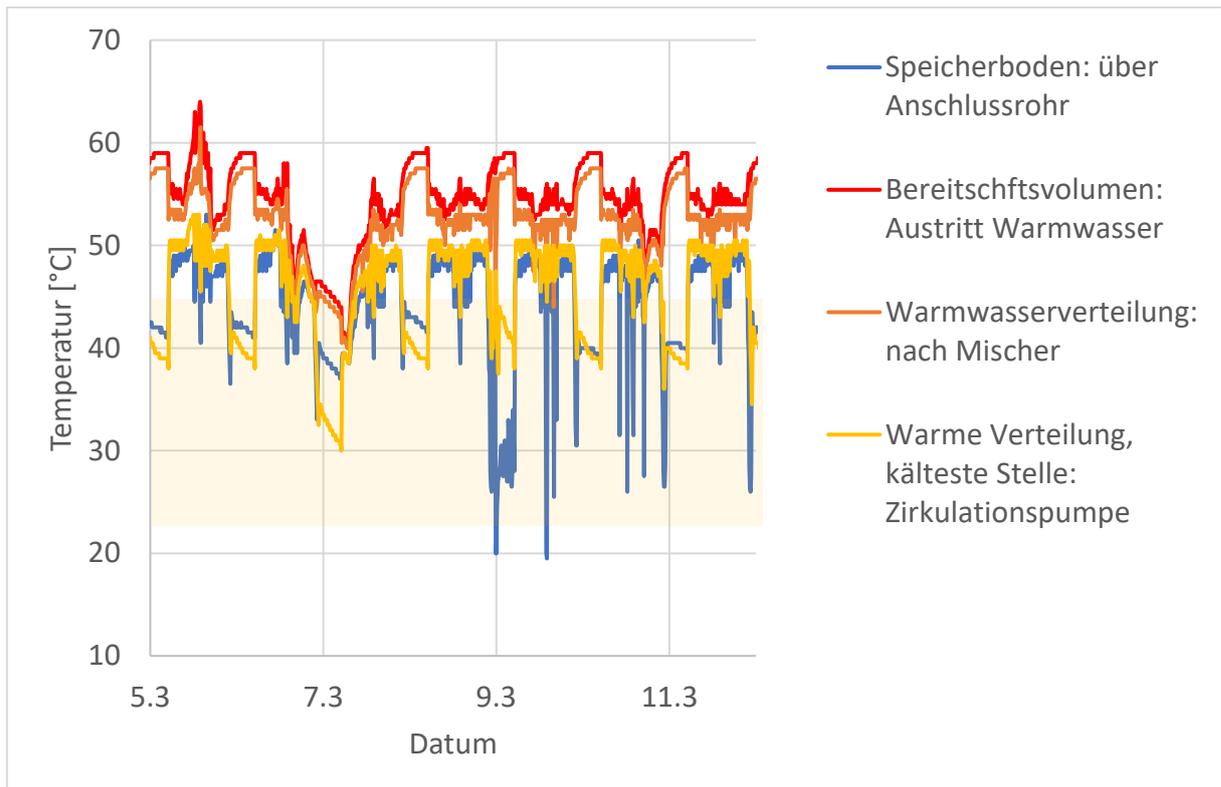
Abbildung 44: Gemessene Temperaturverläufe beim Objekt 47.

Es wurde empfohlen, die Temperatureinstellungen und/oder den Zirkulationsvolumenstrom zu erhöhen um eine höhere Zirkulationsrücklauftemperatur zu erreichen und die weniger oft benutzten Duschen regelmässig mit heissem Wasser zu spülen. Zusätzlich soll hier die Leitungsführung des Kaltwassersystems geprüft werden.

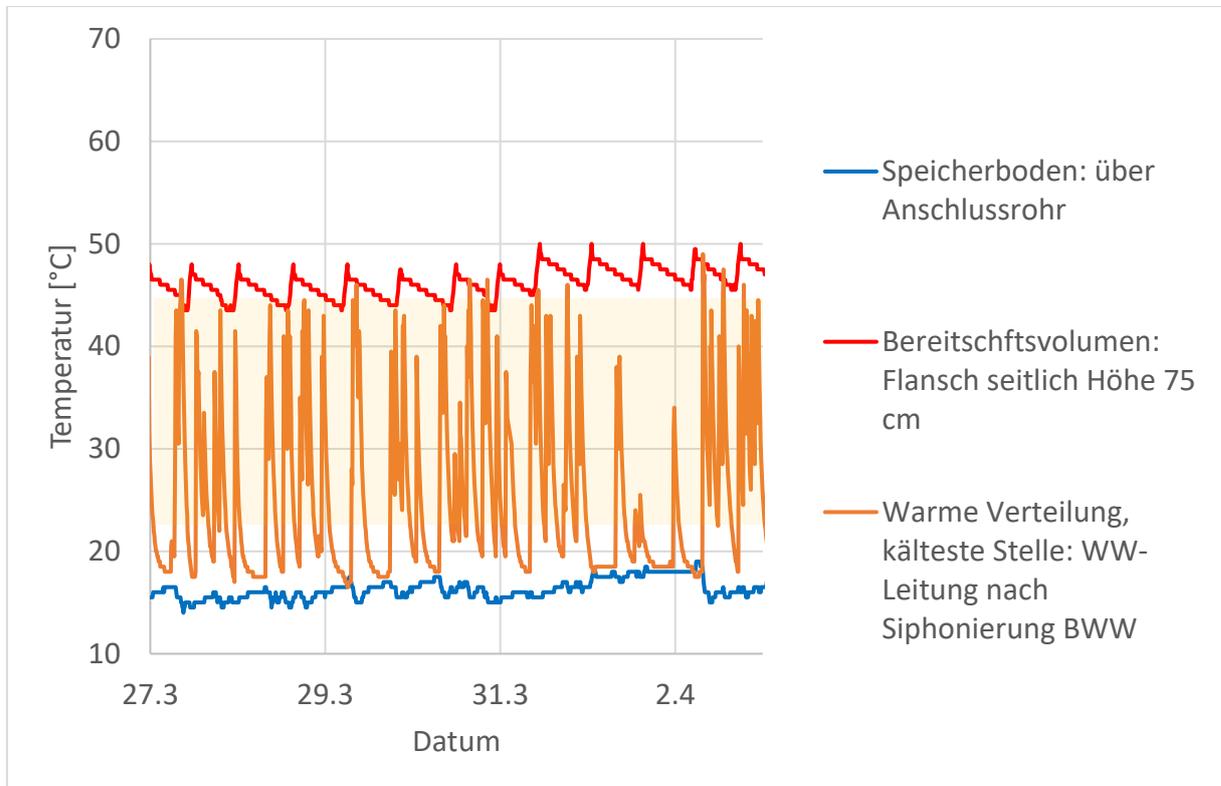
Trotz tiefer Temperaturen wurden bei diesem Objekt keine Höchstwertüberschreitung festgestellt, es konnten aber dennoch Legionellen identifiziert werden (Speicherboden: 500 KBE/L, Haupt- und Nebendusche 100 KBE/L).

Abbildung 45: Gemessene Temperaturverläufe von Objekt 84.

Auch wenn keine Höchstwertüberschreitung auftraten, wurde bei diesem Objekt empfohlen, die Temperaturen generell zu erhöhen.

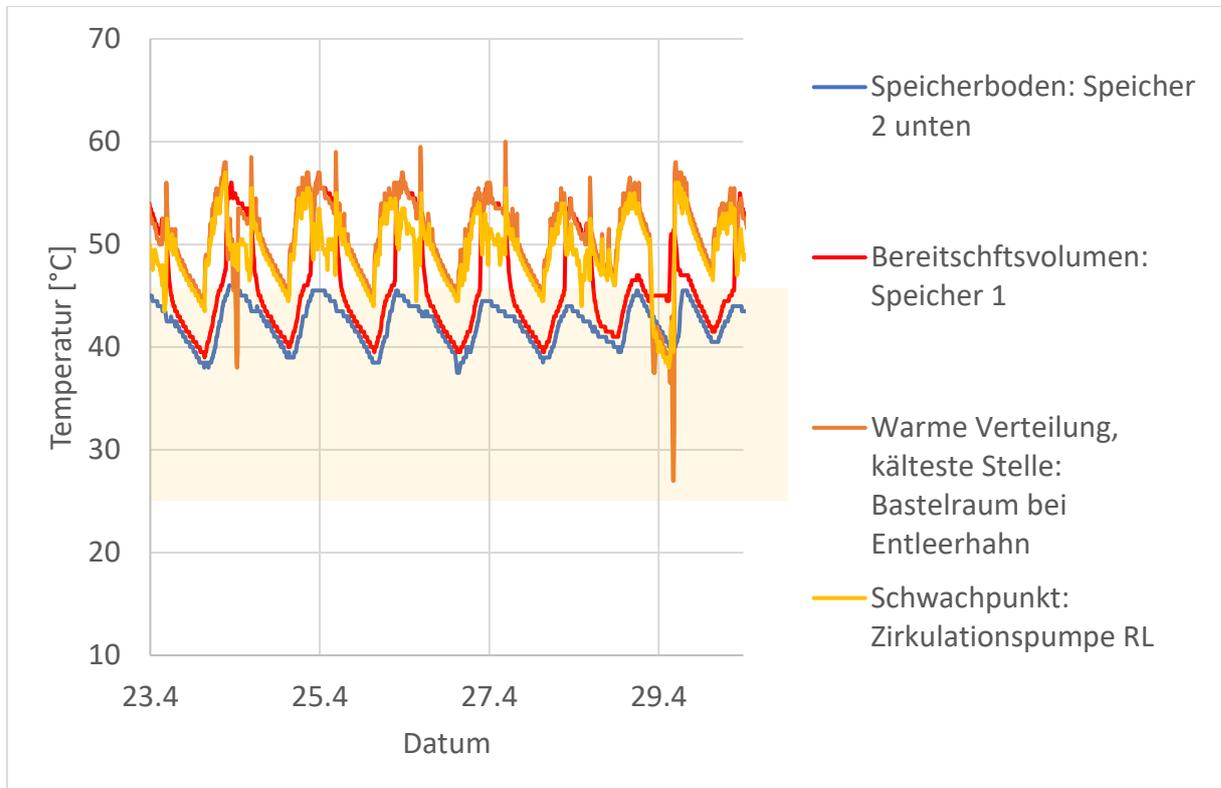
Bei Objekt 101 handelt es sich um ein Mehrfamilienhaus mit 32 Wohneinheiten aus dem Jahr 1977 mit identischer Bauart wie Objekt 100. Auch bei diesem Gebäude wurden im Jahr 1996 alle Nasszellen umgebaut, wobei lediglich die Steigleitungen im ursprünglichen Zustand belassen wurden. Das Warmwasser wird mit Gas erwärmt und es werden zwei Warmwasserspeicher eingesetzt. Die Verteilleitungen werden mit einer Warmwasserzirkulation warmgehalten. Während dem Betrieb werden mindestens einmal im Tag Temperaturen von über 55 °C auch im Rücklauf der Zirkulation erreicht, die Temperaturen fallen aber auch regelmässig deutlich unter 50°C. Die Temperaturmessung des Bereitschaftsvolumens im Speicher 1 (seitlich am Speicher) zeigt teilweise Temperaturen die deutlich tiefer sind als in den Verteilleitungen (siehe Abbildung 46). Dies zeigt, dass unsere Messung der Bereitschaftstemperatur nicht der maximalen Temperatur im Speicher entsprach.

Im Boden des seriell nachgeschalteten Speichers 1 (mit Warmwasseraustritt und Einbindung des Zirkulationsrücklaufes) wurden Legionellen mit einer Konzentration von 4'100 KBE/L (*L. pneumophila*) gefunden. An der beprobten Dusche wurden Legionellen gefunden, die Konzentration lag aber mit 300 KBE/L unter dem Höchstwert. Im seriell vorgeschalteten Speicher 2 (Speicher mit Kaltwassereintritt) konnten keine Legionellen identifiziert werden.

Abbildung 46: Gemessene Temperaturverläufe bei Objekt 101.

Auch wenn der Höchstwert an der Zapfstelle nicht überschritten war, wurde dennoch empfohlen, die Zirkulation durchgehend auf einer höheren Temperatur zu betreiben.

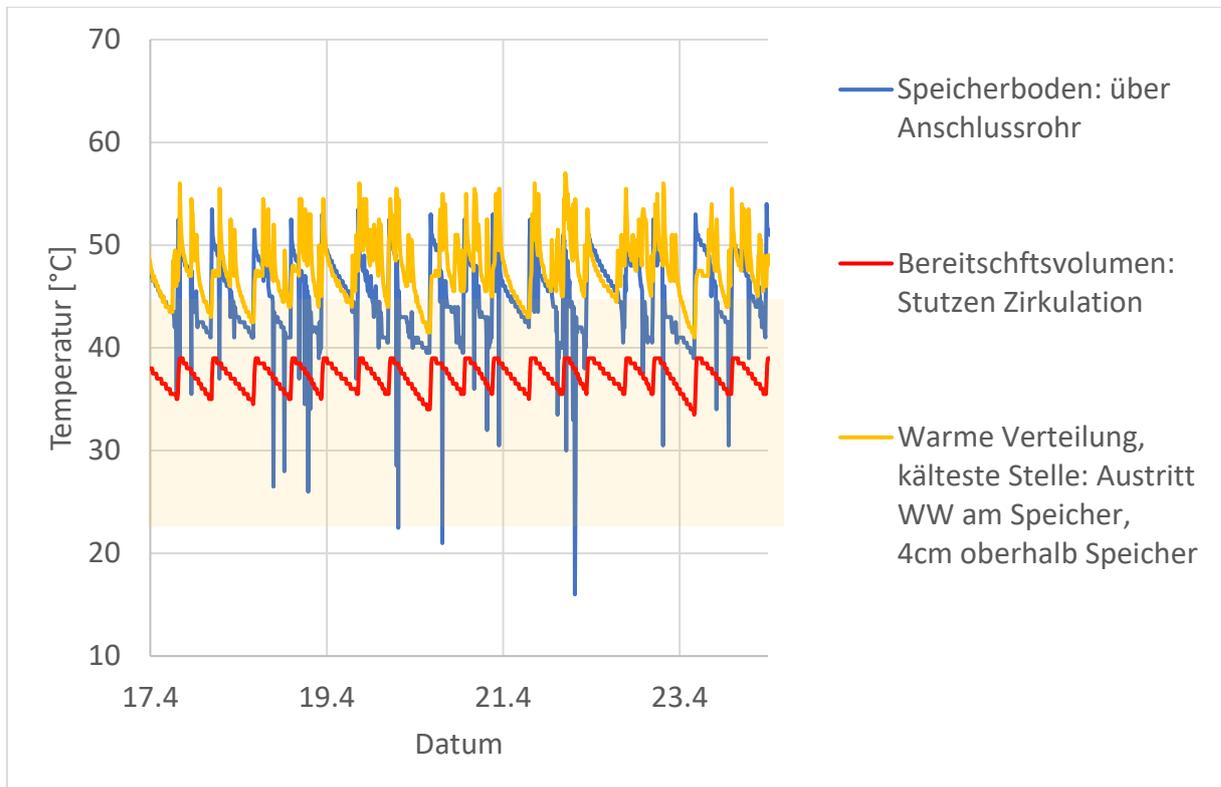
Abbildung 47: Gemessene Temperaturverläufe bei Objekt 107.

Es wurde empfohlen, die Einschalttemperatur zu erhöhen und ein "leerduschen" des Speichers zu vermeiden.

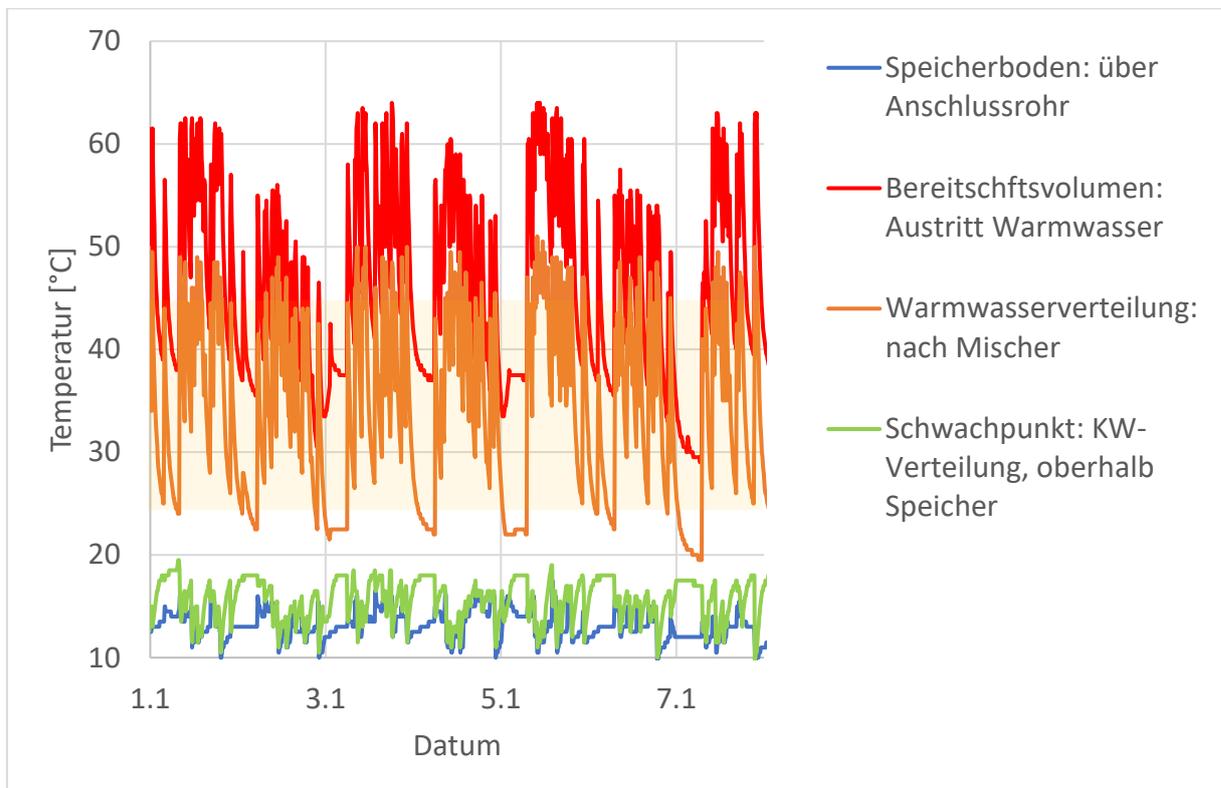
Der Warmwasseraustritt erreicht bei diesem Objekt immer wieder Temperaturen über 60 °C, der Speicherboden und die Kaltwasserleitung waren in der Woche vor der Beprobung immer kälter als 20°C. an der Leitung nach dem zentralen Mischer stieg die Temperatur aber nur selten über 50 °C und kühlte auch nur selten auf unter 25 °C aus. Somit liegen die Temperaturen häufig in einem mittleren und für das Legionellenwachstum günstigen Temperaturbereich. Dies wird bei dieser Anlage durch zwei Mängel begünstigt: Eine Wärmedämmung der nicht aktiv warm gehaltenen Warmwasserleitung und eine ungenügende Siphonierung des Warmwasseranschlusses am Speicher.

Daher ist nicht von einer Kontamination des zentralen Systems, sondern von einer Kontamination der selten benutzen Stichleitung oder der Armatur, respektive des Duschschlauchs oder der Brause auszugehen.

Abbildung 48: Gemessene Temperaturverläufe von Objekt 4.

Es wurde empfohlen, Leitung und Armatur heiss zu spülen und dies auch in Zukunft regelmässig zu tun. Ebenfalls wurde eine Erhöhung der Temperatureinstellung des zentralen Mischers sowie die Siphonierung des Warmwasseranschlusses am Speicher und die Entfernung der Wärmedämmung der Warmwasserleitung empfohlen.

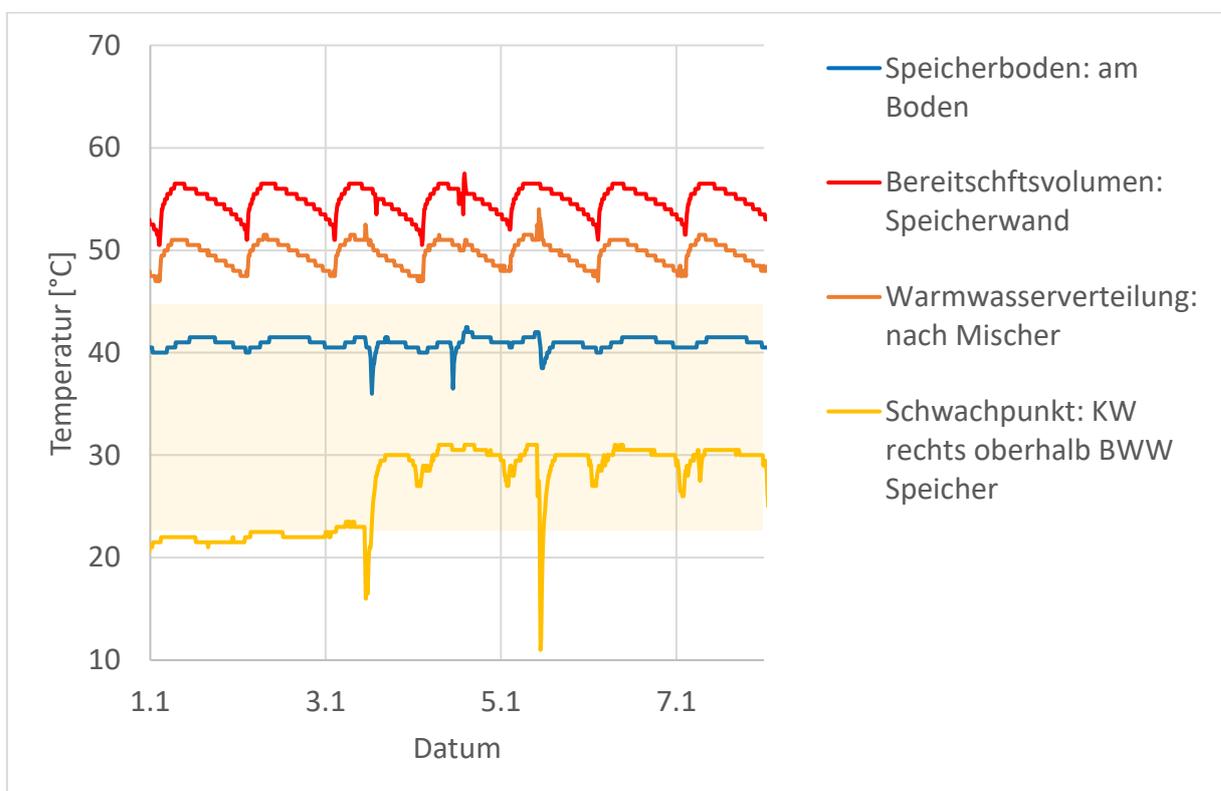
Massnahme zur Legionellensicherheit umgesetzt. In der ersten Probe des zweiten Probenahmezeitpunktes konnten zwar noch Legionellen nachgewiesen werden, diese konnten aber, auch aufgrund von Begleitflora, nicht mehr quantifiziert werden. In der zweiten Probe, welche als Mischprobe gezogen wurde, konnten keine Legionellen mehr nachgewiesen werden. Die hohen Befunde der Erstbeprobung wurden hauptsächlich auf die vorgängige Ferienabwesenheit zurückgeführt, und die Anlage wurde daher nicht als "systemisch kontaminiert" betrachtet.

Abbildung 49: Gemessene Temperaturverläufe von Objekt 8.

Den Besitzern wurde bei dieser Anlage empfohlen, die Temperatur im Speicher zu erhöhen, eine thermische Trennung (Siphonierung) zwischen Speicher und nicht aktiv warm gehaltenen Leitungen zu installieren und die Leitungen und Armaturen nach Ferienabwesenheit jeweils heiss zu spülen.

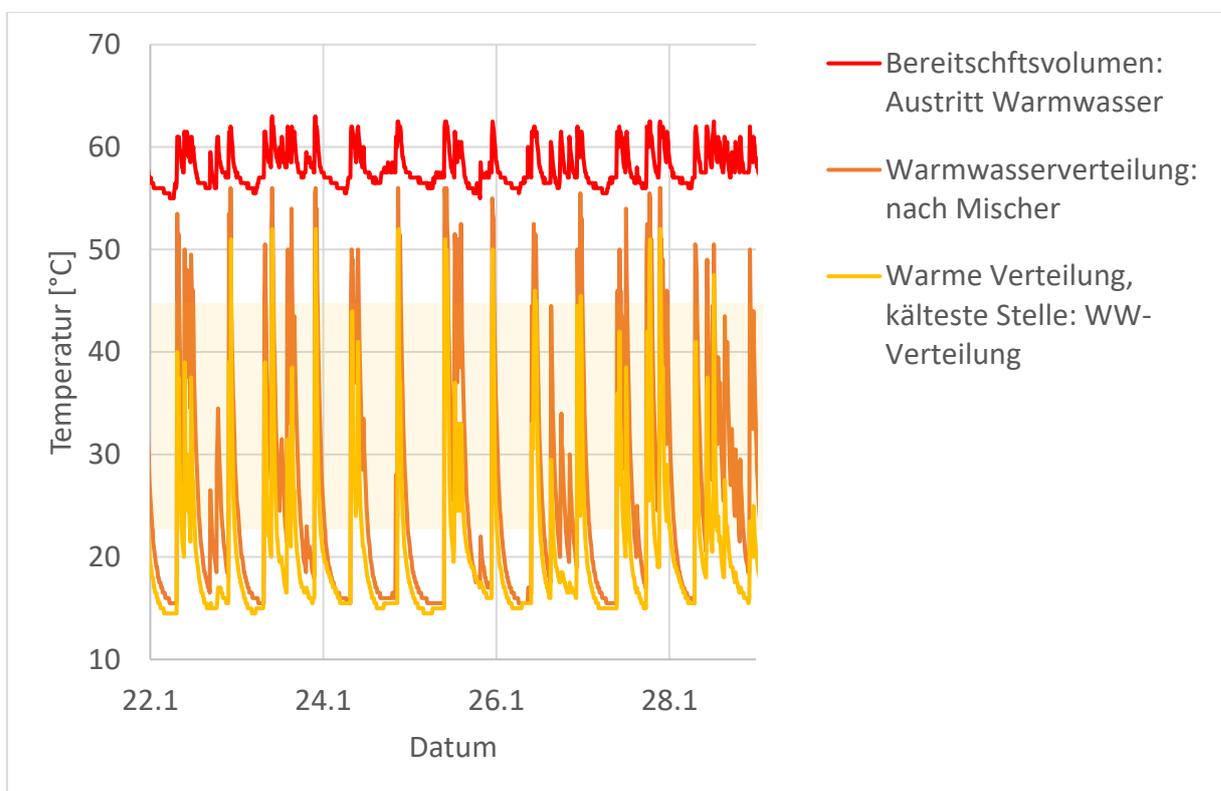
Bei diesem Objekt erreichen die Temperaturen im Bereitschaftsvolumen regelmässig mehr als 60°C und sinken nie unter 55°C. Auch die thermische Trennung der Leitungen funktioniert gut, und die Temperaturen sinken in Zapfpausen auf deutlich unter 20°C (siehe Abbildung 50).

informiert und angewiesen die Armaturen heiss zu spülen und nur noch die Nebendusche zu verwenden. Eine Nachuntersuchung hat ergeben, dass bei dieser Anlage die Kaltwasserleitung betroffen ist (8000 KBE/L, *L. anisa*). In den Warmwasserproben (mit und ohne Duschschauch und Entkalkungsgerät) konnten hingegen keine Legionellen mehr nachgewiesen werden. Weil bei der ersten Beprobung auch die reine Warmwasserprobe positiv war, wird eine temporäre zusätzliche Kontamination der Armatur, des Duschschauches oder der dezentralen Entkalkungseinheit vermutet, welche durch das heisse Spülen eliminiert wurde.

Abbildung 50: Gemessene Temperaturverläufe bei Objekt 29.

Es wurde empfohlen, weitere Abklärungen über den Verlauf und potenzielle Erwärmungsquellen der Kaltwasserleitung vorzunehmen, und die Ursache einer möglichen Erwärmung der Kaltwasserleitung zu eliminieren.

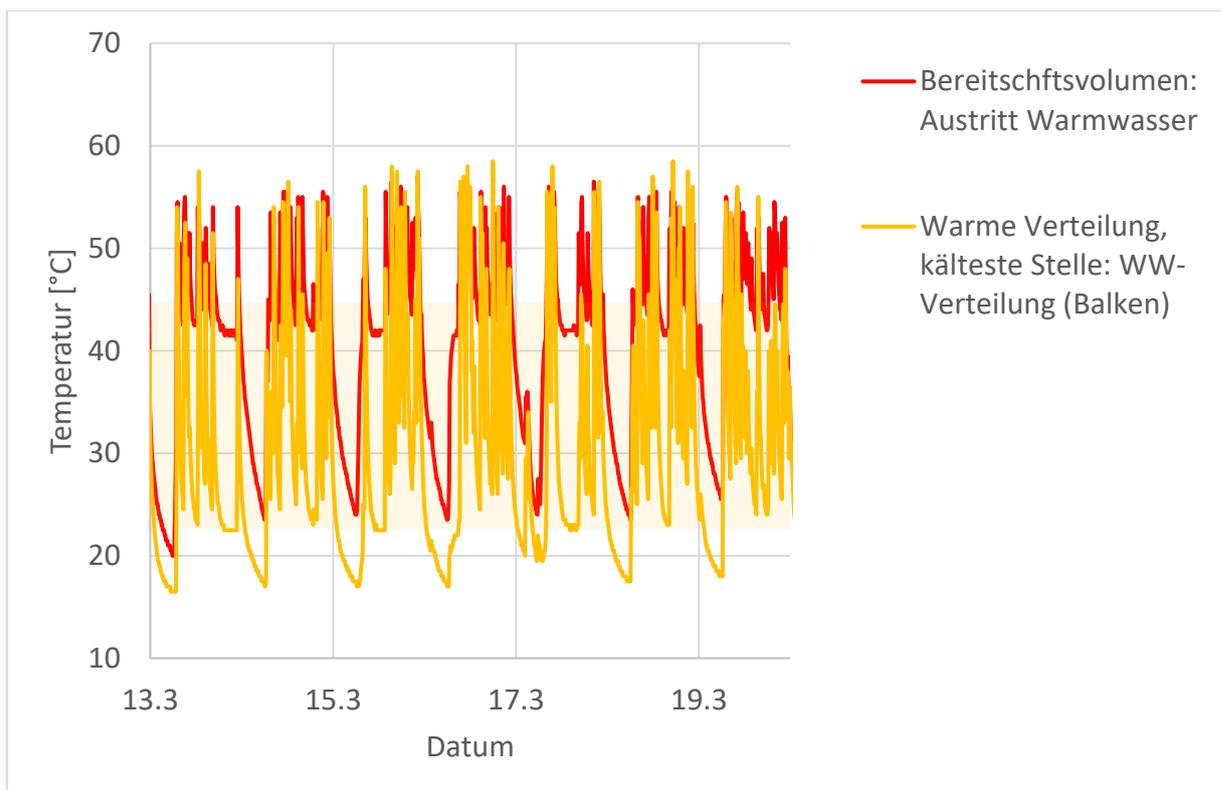
Bei diesem Objekt wurden bei der Nebendusche (Badewannendusche) Legionellen mit einer Konzentration von 4'000 KBE/L (*L. anisa*) gefunden, an der Hauptdusche konnten keine Legionellen festgestellt werden, und der Speicherboden konnte bei dieser Anlage nicht beprobt werden.

Bei diesem Befund wurde von einer peripheren Kontamination der Nebendusche ausgegangen. Daher wurde empfohlen die Nebendusche regelmässig mit heissem Wasser zu spülen.

Abbildung 51: Gemessene Temperaturverläufe von Objekt 50.

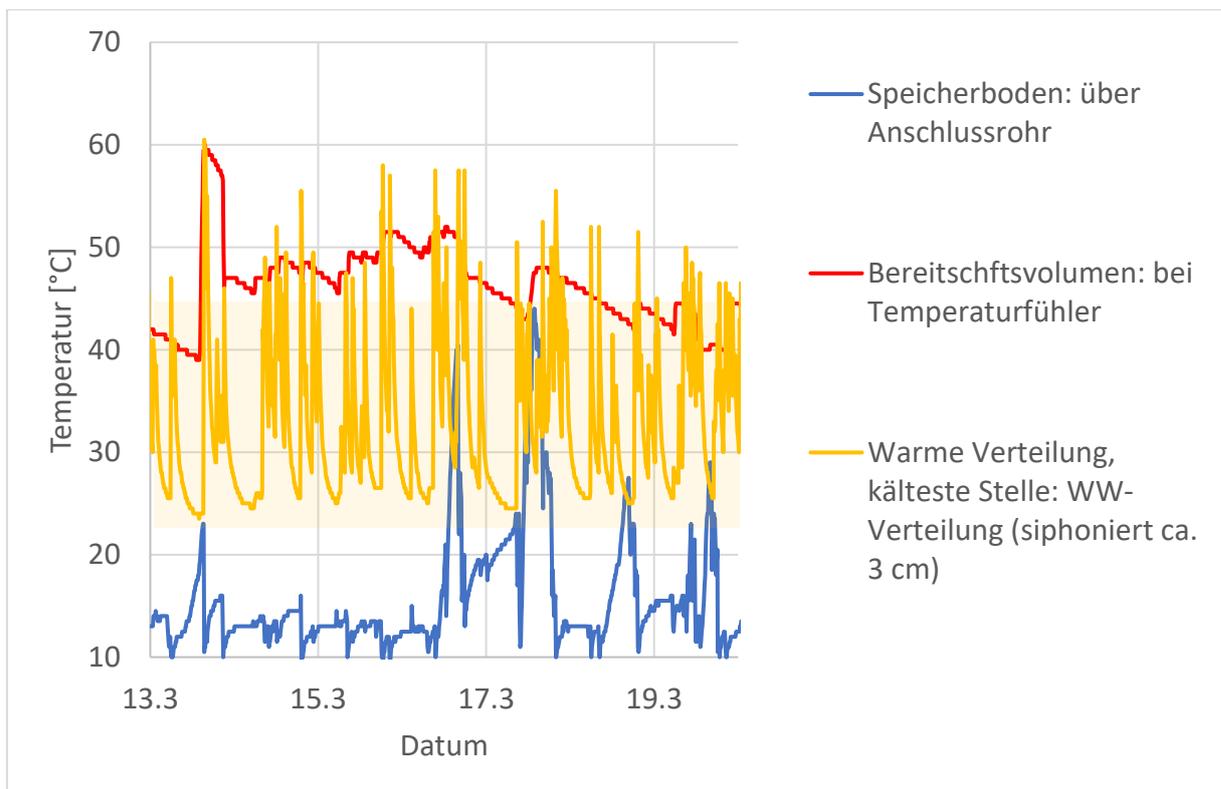
Bei Objekt 57 handelt es sich um ein Doppelfamilienhaus mit Warmwassererzeugung durch Solarthermie und Heizöl. Durch Solarertrag in der Woche vor der Beprobung sind die Temperaturverläufe bei diesem Objekt nicht regelmässig. Es wurde einmal eine Temperatur von 60 °C im Bereitschaftsvolumen gemessen. Diese sank aber bis zur Beprobung auf unter 50 °C (siehe Abbildung 52). Die Temperatur am Verteilbalken steigt während der Zapfungen über die gemessene Temperatur für das Bereitschaftsvolumen. Dies zeigt, dass die Anbindung Temperaturfühlers (dieser wurde am Stutzen des Temperaturfühlers der Nachheizung angebracht) wohl nicht ideal war und somit eine Temperatur aufzeichnete die deutlich tiefer war als die Temperatur im Bereitschaftsvolumen. Weil die Ausschalttemperatur der Nachheizung auf 60°C eingestellt war, wird grundsätzlich von einer genügend hohen Temperatur im Bereitschaftsvolumen ausgegangen.

Aus diesem Grund wurde eine periphere Kontamination der Stichleitung, Armatur oder des Duschschlauches vermutet.

Abbildung 52: Gemessene Temperaturverläufe von Objekt 57.

Es wurde empfohlen, die betroffene Dusche regelmässig mit heissem Wasser zu spülen.

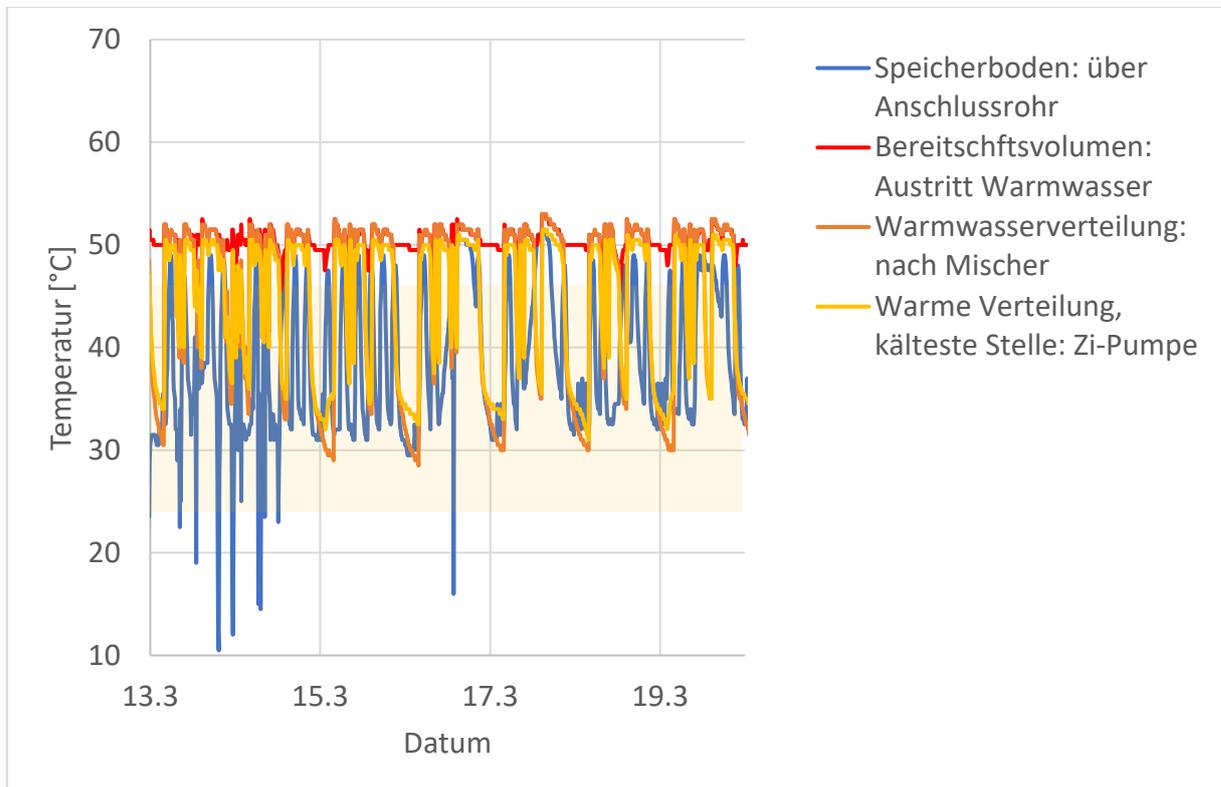
Abbildung 53: Gemessene Temperaturverläufe von Objekt 65.

Es wurde empfohlen, die Bereitschaftstemperatur zu erhöhen und die Duschen regelmässig mit heissem Wasser zu spülen.

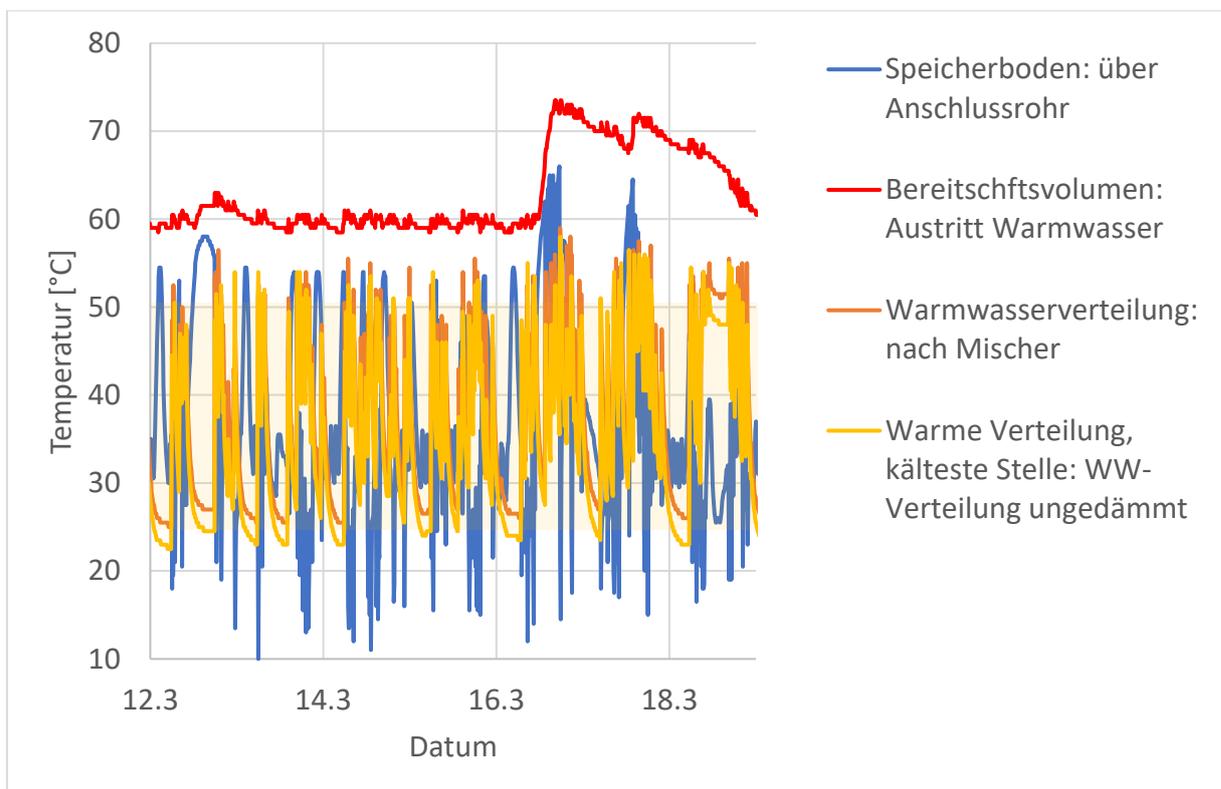
1. Hauptdusche Probe 1, nur Heisswasser nach Erreichen 37 °C: 400 KBE/L
2. Hauptdusche Probe 2, (Regendusche), Mischwasser 37 °C nach Erreichen der Heisswassertemperatur: 500 KBE/L
3. Hauptdusche Probe 3, Mischwasser 37 °C nach Erreichen der Heisswassertemperatur: 400 KBE/L
4. Hauptdusche Probe 4, Kaltwasser ohne Duschschauch: 600 KBE/L

Somit lagen die Konzentrationen unter dem Höchstwert von 1000 KBE/L, und deutlich unter den Werten der Erstbeprobung, womit nicht von einer direkten Gesundheitsgefährdung ausgegangen werden muss. Es konnte jedoch nicht abschliessend identifiziert werden, ob sich der Herd lediglich im Duschschauch, in der Regendusche, oder in der Warm- oder Kaltwasserleitung befindet.

Abbildung 54: Gemessene Temperaturverläufe von Objekt 66.
