Öffentlicher Schlussbericht vom 30.01.2021

## LegioSafeCheck

### Felduntersuchung zur Legionellensicherheit von Warmwassersystemen mit Schwerpunkt Einfamilienhäuser und Solarenergie

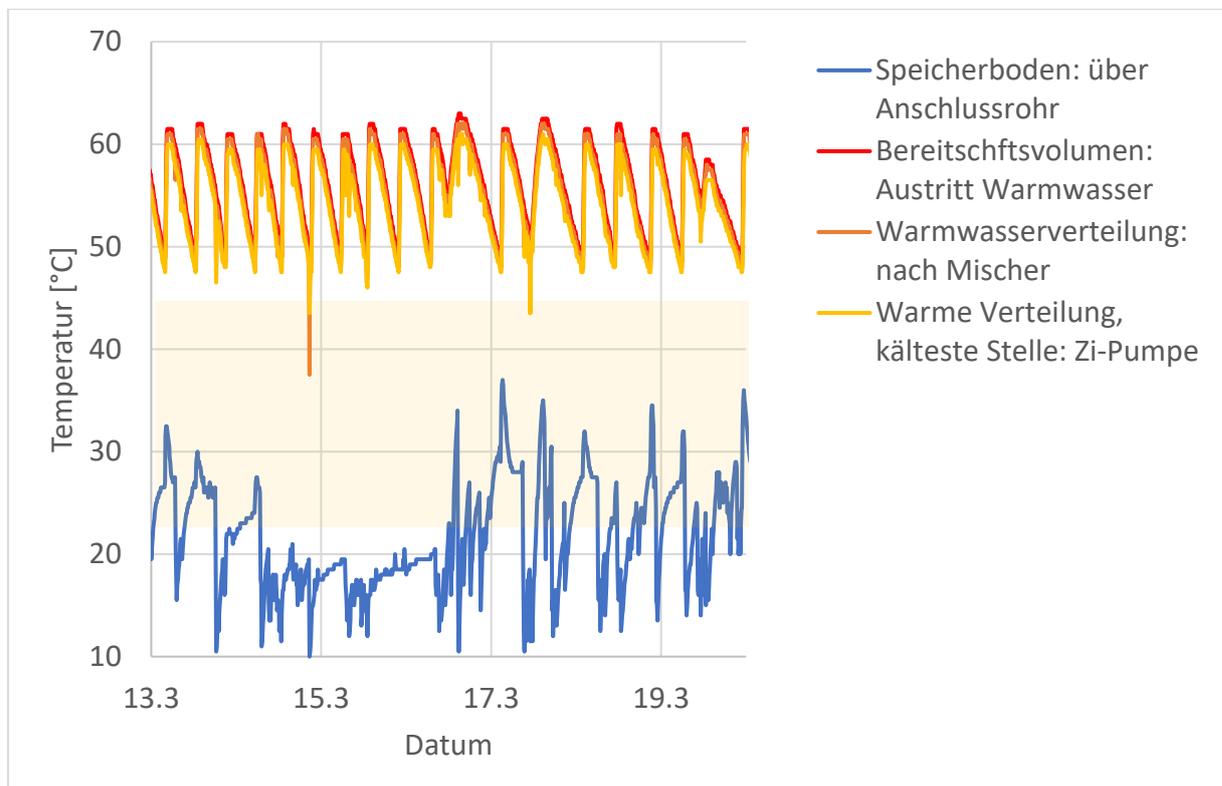
Abbildung 55: Gemessene Temperaturverläufe bei Objekt 67.

Es wurde hier von einer dezentralen Kontamination der Stichleitung, Armatur oder des Duschschlauchs ausgegangen.

Es wurde empfohlen, die Zapfstelle regelmässig mit heissem Wasser zu spülen und die Einschalttemperatur zu erhöhen, so dass im Zirkulationssystem Temperaturen >52 °C ständig gehalten werden können.

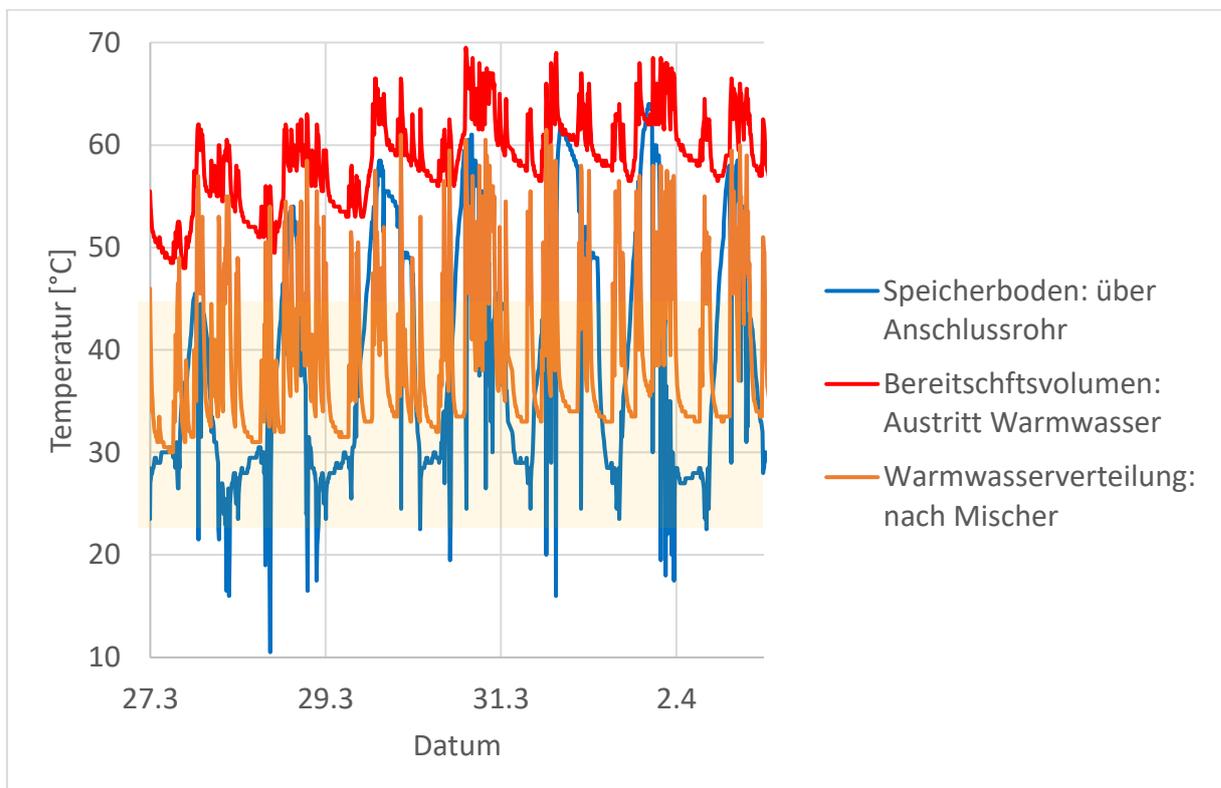
Abbildung 56: Gemessene Temperaturverläufe von Objekt 86.

Aufgrund von Solarertrag in der Woche vor der Beprobung stiegen die Temperaturen im Bereitschaftsvolumen zum Teil deutlich über 60°C, und auch der Speicherboden wurde zum Teil stark erwärmt.

Bei diesem Objekt konnten lediglich an der selten benutzten Nebendusche (Badewannendusche) Legionellen festgestellt werden. Die Konzentration lag mit 100 KBE/L gerade auf der Nachweisgrenze und deutlich unter dem Höchstwert. An der Hauptdusche und im Speicherboden konnten keine Legionellen identifiziert werden.

Es wurde empfohlen, die selten benutzte Badewannendusche regelmässig und vor allem vor Gebrauch mit heissem Wasser zu spülen.

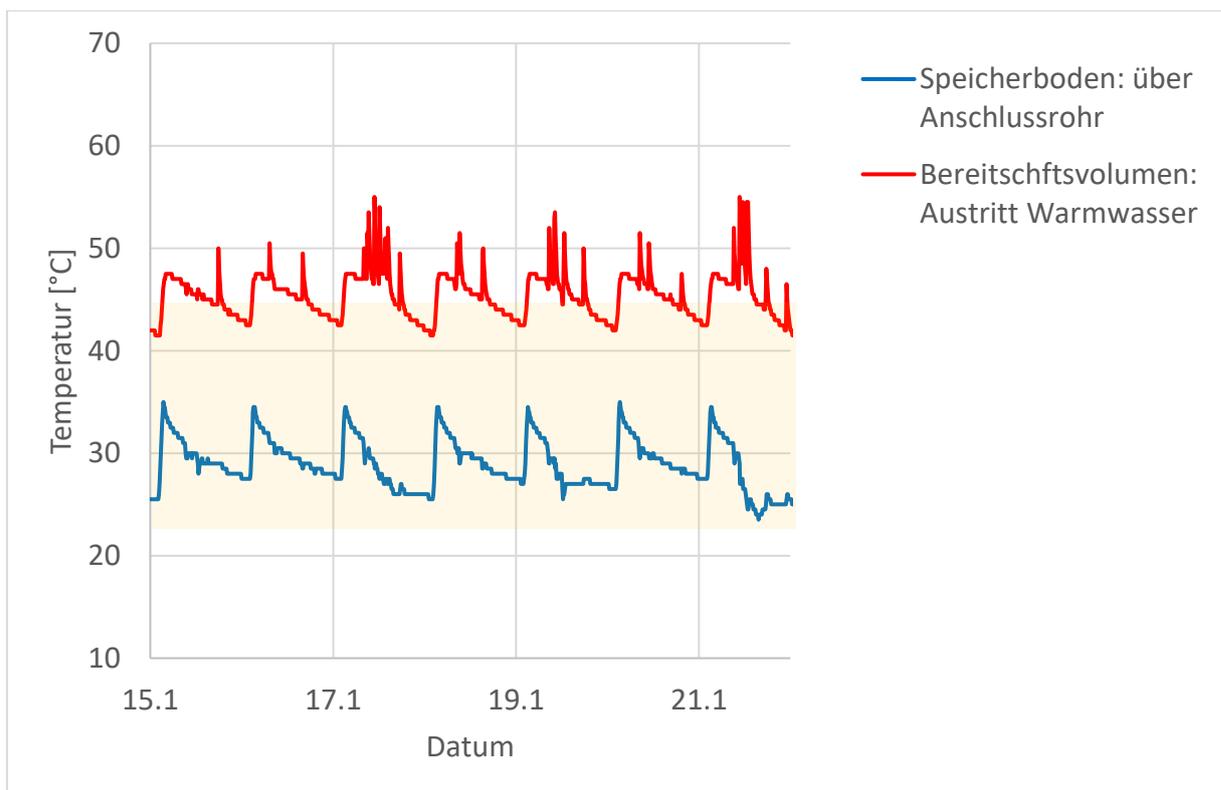
Abbildung 57: Gemessene Temperaturverläufe von Objekt 6.

Der Boiler erreicht im oberen Teil Temperaturen von knapp 55 °C, diese sinken aber auch regelmässig unter 50 °C. Während der Nachheizung steigt die Temperatur im unteren Speicherbereich (Anschluss Kaltwasser) regelmässig auf ca. 35 °C.

Im Speicherboden dieses Boilers wurde ein sehr hoher Wert von 58'000 KBE/L nachgewiesen, an der Zapfstelle konnten jedoch keine Legionellen nachgewiesen werden. Es wird angenommen, dass die

kritischen Temperaturen im Speicherboden, im Zusammenhang mit der seltenen Nutzung der Gästedusche, zu der hohen Kontamination geführt hat.

Weil die kritischen Temperaturen im Speicherboden wohl auf die Bauweise des Elektroboilers und nicht auf den Betrieb zurückzuführen sind, wurde vorgeschlagen, diesen ausser Betrieb zu nehmen und die Gästedusche an das zentrale System (Obj. 16) anzuschliessen.

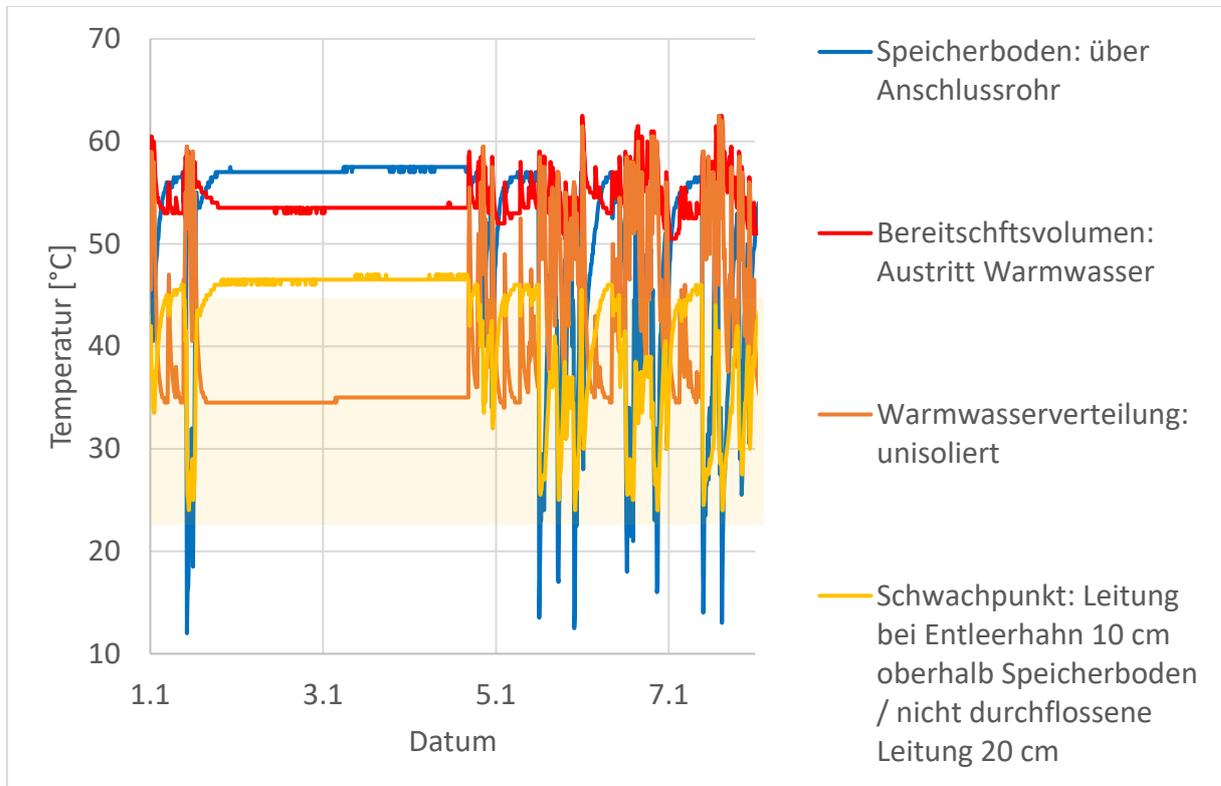
Abbildung 58: Gemessene Temperaturverläufe von Objekt 7.

Die Bereitschaftstemperatur erreichte bei diesem Objekt (ausser während einer Abwesenheit der Bewohner von drei Tagen) immer wieder mehr als 60°C und fiel auch nie unter 50 °C. Auffällig ist hier die hohe Temperatur am Kaltwasseranschluss, welche während Zapfpausen 55 °C übersteigt. Beim Entleerhahn des Speichers gibt es einen nicht durchflossenen Leitungsabschnitt, welcher passiv auf bis zu 45 °C erwärmt wird.

Bei diesem Objekt wurden im Speicherboden Legionellen mit einer Konzentration von 1'700 KBE/L (*L. pneumophila*) gefunden. An den Duschen konnten jedoch keine Legionellen nachgewiesen werden.

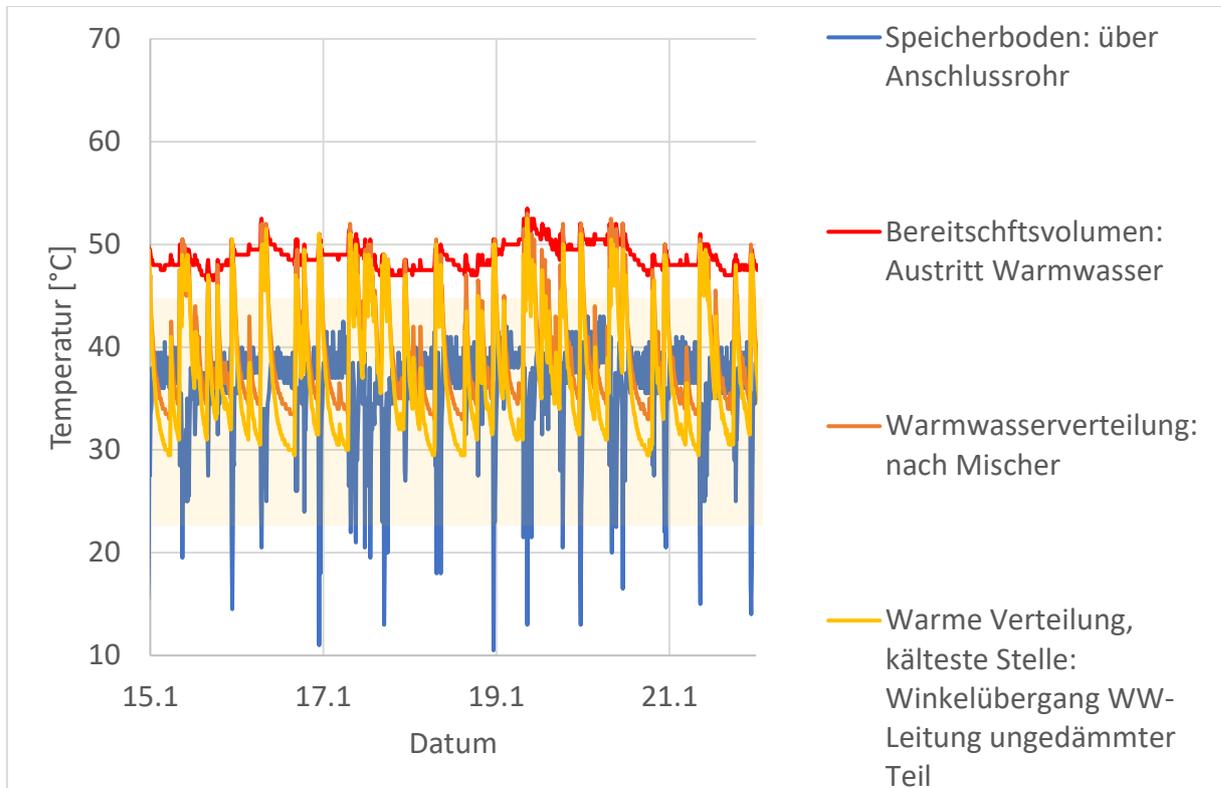
Abbildung 59: Gemessene Temperaturverläufe bei Objekt 16.

Die Temperaturen im Bereitschaftsvolumen lagen lediglich bei ca. 50 °C und die Temperaturen der Leitungen sanken während Zapfpausen nur sehr selten unter 30°C. Der Kaltwasseranschluss erwärmte sich hingegen nach einem Bezug rasch auf 35-40°C.

Bei Objekt 16 wurden Legionellen mit einer Konzentration von 6'000 KBE/L (*L. anisa*) im unteren Teil des internen Warmwasserboilers nachgewiesen. Weil sich dieser im oberen Bereich des Pufferspeichers befindet, kühlt der Boden des internen Speichers nie wirklich aus. Die Temperatur der Probe lag bei 34.8 °C und somit bei einem für das Legionellenwachstum günstigen Wert. An den Zapfstellen konnten aber trotz Temperaturen von lediglich ca. 50°C im Bereitschaftsvolumen keine Legionellen nachgewiesen werden.

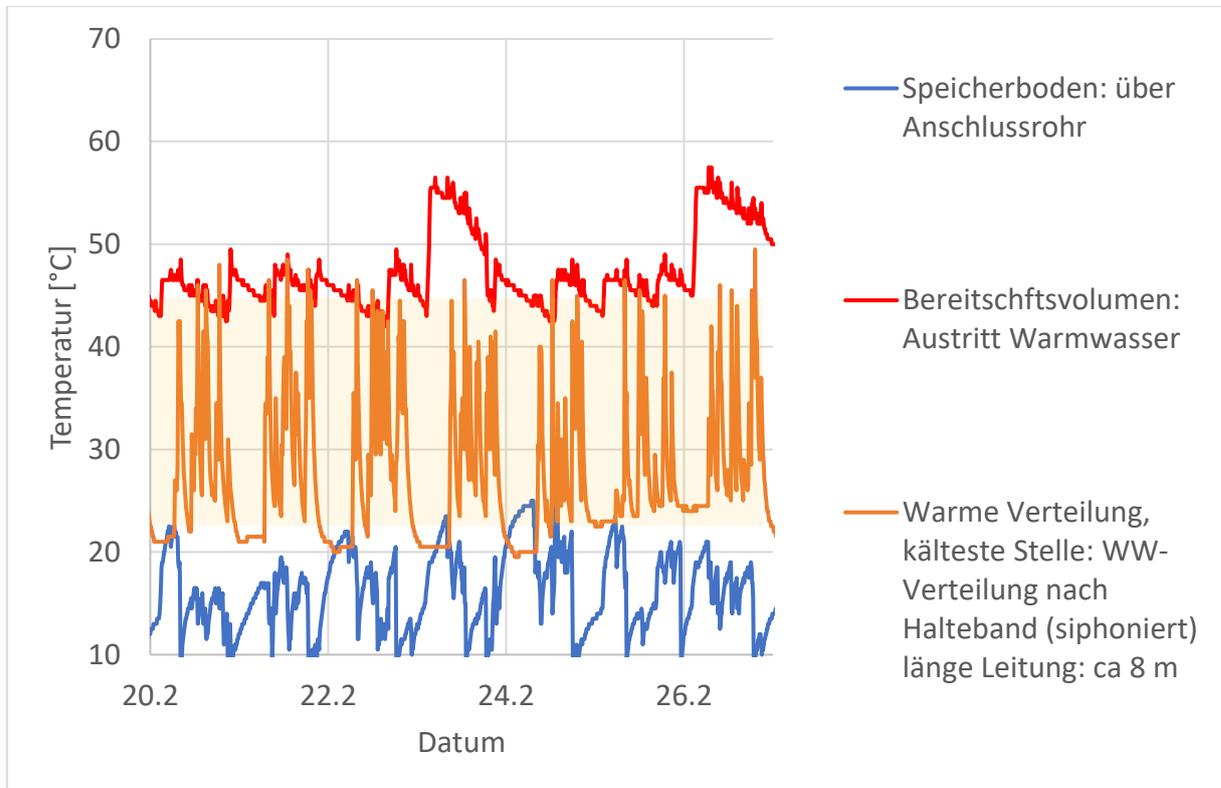
Abbildung 60: Gemessene Temperaturverläufe bei Objekt 44.

Bei diesem Objekt wurden im Speicherboden 20'000 KBE/L (*L. anisa*) gefunden. An den Duschen konnten jedoch keine Legionellen identifiziert werden.

Trotz tiefer Temperaturen von meist deutlich weniger als 50 °C im Bereitschaftsvolumen konnten die Legionellen hier offensichtlich nicht vom Speicherboden auf das Leitungssystem übertreten. Weil die Beprobung aber nach einer Legionellenschaltung durchgeführt wurde, kann nicht mit abschliessender Sicherheit festgestellt werden, ob die Duschstellen auch im Normalbetrieb legionellenfrei sind.

Auch wenn an den Duschen keine Legionellen festgestellt wurden, wurde hier empfohlen die Bereitschaftstemperaturen im Speicher zu erhöhen.

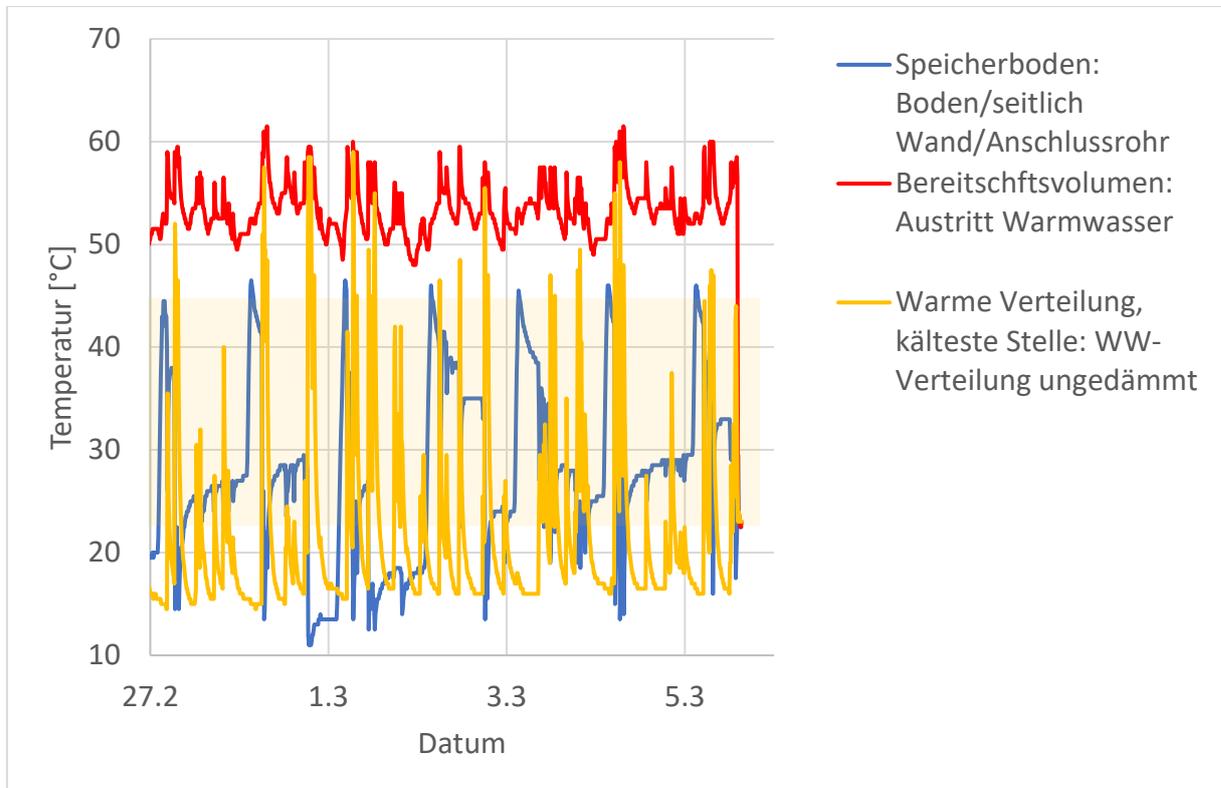
Abbildung 61: Gemessene Temperaturverläufe von Objekt 58.

Bei dieser Anlage wurden im Speicherboden 32'000 KBE/L (*L. anisa*) gefunden, an den Duschen konnten hingegen keine Legionellen festgestellt werden.

Bei den Temperaturmessungen zeigte sich, dass der Speicherboden immer wieder auf Temperaturen knapp über 45 °C erwärmt wird, aber nie 50°C erreicht. Somit herrschen oft günstige Bedingungen für die Vermehrung von Legionellen, eine Abtötung kann aber vermutlich auf diese Weise nicht stattfinden.

Weil keine Duschstelle betroffen war, wird davon ausgegangen, dass die Temperatur im Bereitschaftsvolumen ausreichte, um Legionellen aus dem Speicherboden abzutöten und somit keine unmittelbaren Massnahmen nötig sind. Dennoch stellt die hohe Kontamination des Speicherbodens ein potenzielles Risiko dar. Daher wurde empfohlen die Speichertemperatur nicht herunterzusetzen und den Speicher niemals ganz zu entleeren. D.h. wenn ein Temperaturabfall während des Duschens bemerkt wird, nicht mehr weiter zu duschen und erst wieder Warmwasser zu brauchen, wenn der Speicher wieder erwärmt und während einer Stunde warmgehalten wurde.

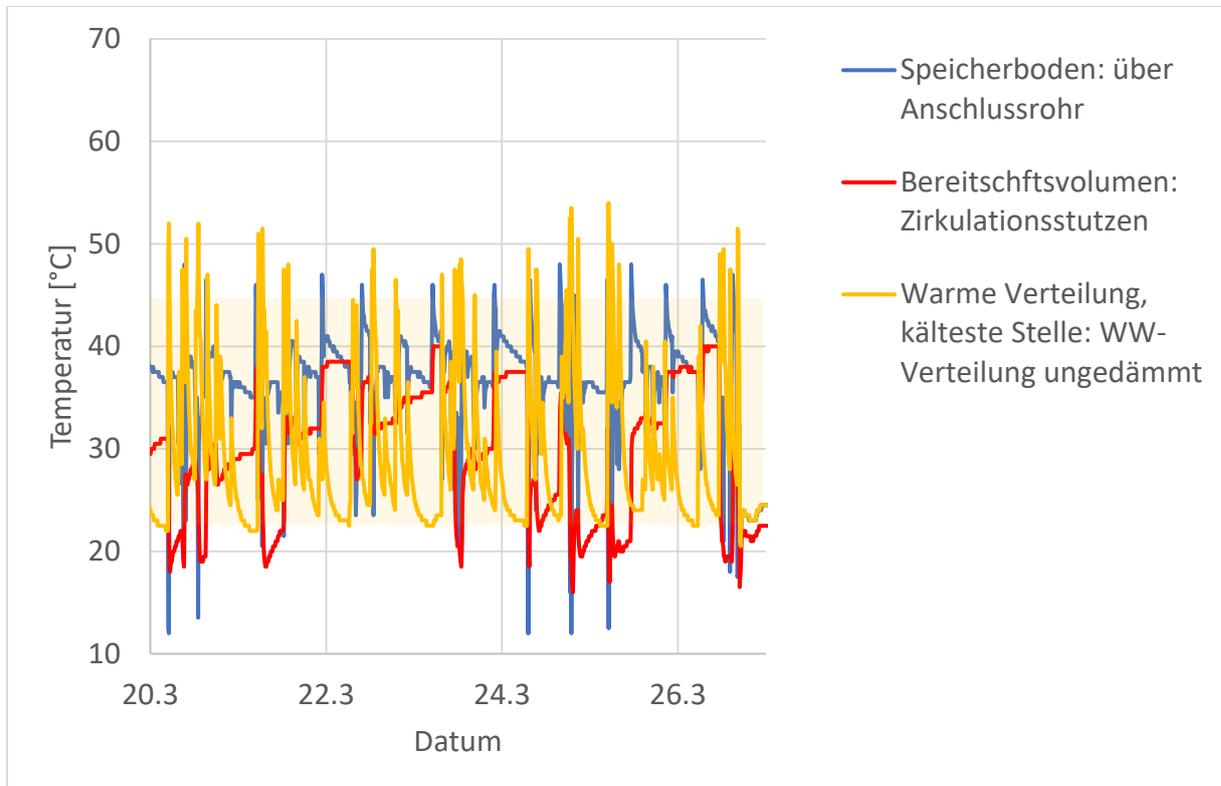
Abbildung 62: Gemessene Temperaturverläufe bei Objekt 75.

Bei diesem Objekt wurden Legionellen mit einer Konzentration von 8'000 KBE/L (*L. pneumophila*) im Speicherboden gefunden. An den Zapfstellen konnten keine Legionellen identifiziert werden.

Weil keine Duschstelle betroffen war, wird davon ausgegangen, dass die Temperatur im Bereitschaftsvolumen ausreicht um Legionellen aus dem Speicherboden abzutöten. Dennoch wurde empfohlen, die Temperatureinstellungen zu prüfen und gegebenenfalls zu erhöhen. Die hohe Kontamination des Speicherbodens stellt ein potenzielles Risiko dar. Daher wurde empfohlen den Speicher niemals ganz zu entleeren. D.h., wenn ein Temperaturabfall während des Duschens bemerkt wird, nicht mehr weiter zu duschen und erst wieder Warmwasser zu beziehen, wenn der Speicher wieder erwärmt und während einer Stunde warmgehalten wurde.

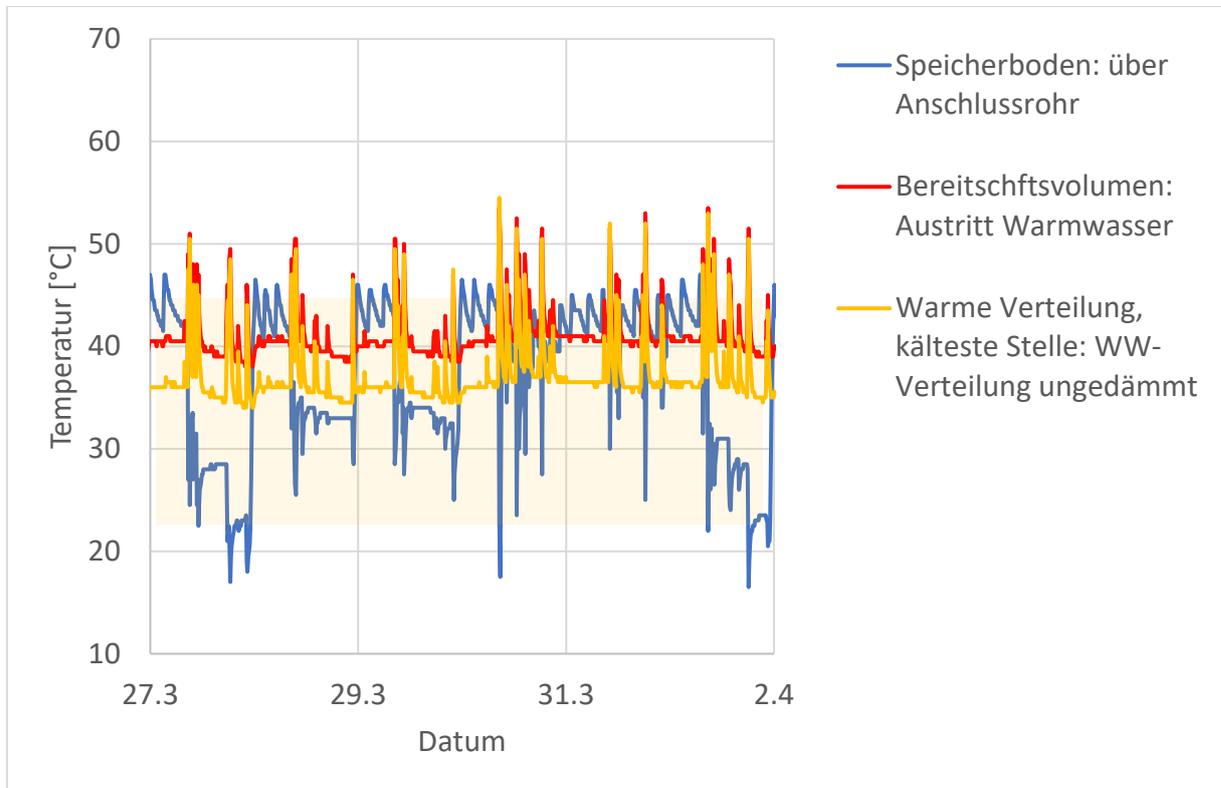
Abbildung 63: Gemessene Temperaturverläufe von Objekt 87.

Bei diesem Objekt wurden Legionellen mit einer Konzentration von 32'000 KBE/L (*L. anisa*) im Speicherboden gefunden. An den Zapfstellen konnten trotz meist kritischen Temperaturen in den Verteilungen keine Legionellen identifiziert werden.

Es wurde eine Erhöhung der Temperaturen und eine Siphonierung der Warmwasserleitung empfohlen. Die hohe Kontamination des Speicherbodens stellt ein potenzielles Risiko dar. Daher wurde empfohlen, den Speicher niemals ganz zu entleeren. D.h., wenn ein Temperaturabfall während des Duschens bemerkt wird, nicht mehr weiter zu duschen und erst wieder Warmwasser zu beziehen, wenn der Speicher wieder erwärmt und während einer Stunde warmgehalten wurde.

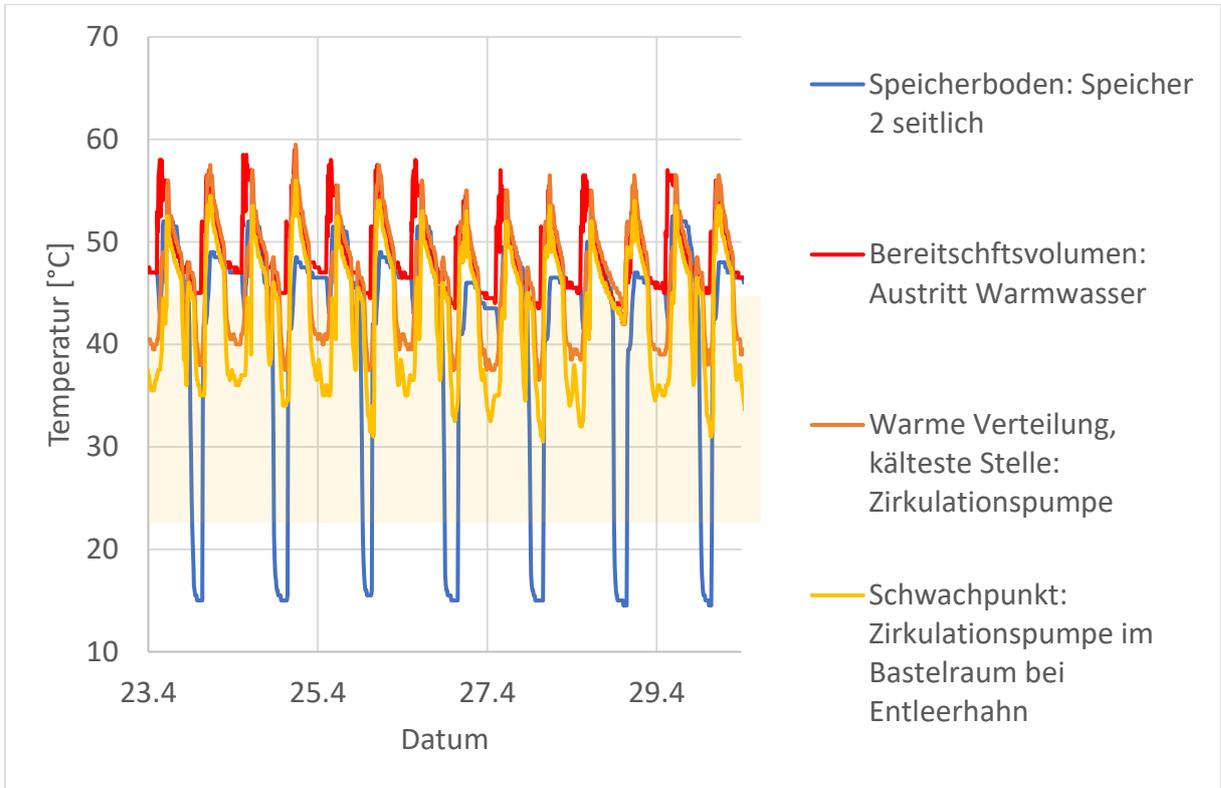
Abbildung 64: Gemessene Temperaturverläufe bei Objekt 100.

Sowohl an der beprobten Dusche als auch im seriell vorgeschalteten Speicher 2 (Speicher mit Kaltwassereintritt) konnten keine Legionellen identifiziert werden. Im Boden des seriell nachgeschalteten Speichers 1 (mit Warmwasseraustritt und Einbindung des Zirkulationsrücklaufes) wurden Legionellen mit einer Konzentration von 10'000 KBE/L (*L. anisa*) gefunden.

Es wurde empfohlen, die Zirkulation durchgängig zu betreiben und die Temperatur zu erhöhen.
