Schlussbericht, 08. Februar 2021

Bericht «LegioSafePlus»

Überprüfung von Massnahmen
zur Reduktion von Legionellen
bei betroffenen Objekten

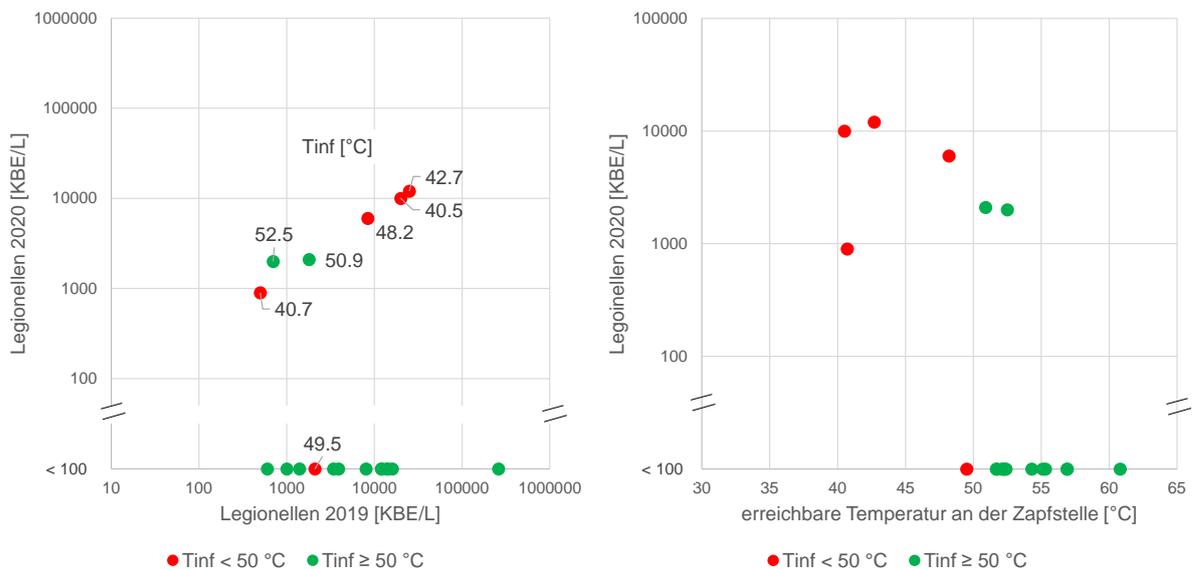
Im zweiten Jahr (2020) wurden nur noch 14 derjenigen Objekte weiter untersucht, welche im Vorjahr Legionellen >1000 KBE/L in mindestens einer Duschprobe aufwiesen¹. Wiederum wurde im Frühjahr (Januar bis März) ein erstes Mal beprobt, und wiederum wurden Temperaturen aufgezeichnet und die Proben nach dem gleichen Vorgehen wie im Vorjahr gezogen und analysiert. Von den 14 Objekten waren neun in 2020 auf Anhieb legionellenfrei. Die Besitzer dieser neun Anlagen hatten in der Zwischenzeit unterschiedliche Massnahmen ergriffen. Diese beinhalteten zum Beispiel Erhöhungen der Speichertemperatur sowie der Temperatureinstellung des zentralen Verbrühungsschutzes (Kaltwasserbeimischung nach dem Speicher). In vier Fällen kam eine Legionellenschaltung durch temporäre Erhöhung der Speichertemperatur auf 65 °C zum Einsatz, und in sieben Fällen wurden Duschschauche oder -armaturen ersetzt. Die meisten Besitzer gaben zudem an, die Duscharmaturen nun regelmässig zu spülen. Dies kann auch nur ein kurzes Öffnen des Heisswassers vor dem Duschen sein. Nur eine Person gab an, gar keine Spülung durchzuführen. Für 16 der 26 untersuchten Duschen wurde angegeben, dass diese regelmässig "heiss" vorgespült werden. Manche gaben an, "gemischt" oder "kalt" vor- oder nachzuspülen. Jene zwei Duschen welche "nicht" oder "kalt" vorgespült wurden, wiesen auch 2020 Legionellen >1000 KBE/L auf. Dadurch wird ein statistisch signifikanter Zusammenhang zwischen keiner oder kalter Vorspülung und Legionellen >1000 KBE/L erreicht ($p = 0.05$). In Abbildung B (links) werden die Resultate aus den Legionellenanalysen der Untersuchung 2020 und 2019 miteinander verglichen. Dabei zeigt sich für Duschen, in welchen erneut Legionellen gefunden wurden, eine ähnliche Grössenordnung der gemessenen KBE/L wie im Vorjahr. Von denjenigen Dusch-Entnahmestellen, in welchen 50 °C als Heisswassertemperatur erreicht werden konnte, waren nur noch in zweien Legionellen feststellbar. Die einzigen Befunde mit $\geq 10'000$ KBE/L im Jahr 2020 stammen aus Anlagen, welche lediglich 41 bis 43 °C an der Entnahmestelle erreichten (vgl. Abb. B, rechts). In der

Abbildung B: Vergleich der maximalen Legionellenkonzentration aus den beiden Untersuchungen 2019 und 2020; T_{inf} = Temperatur des Heisswassers nach Erreichen von Temperaturkonstanz an der Entnahmestelle.

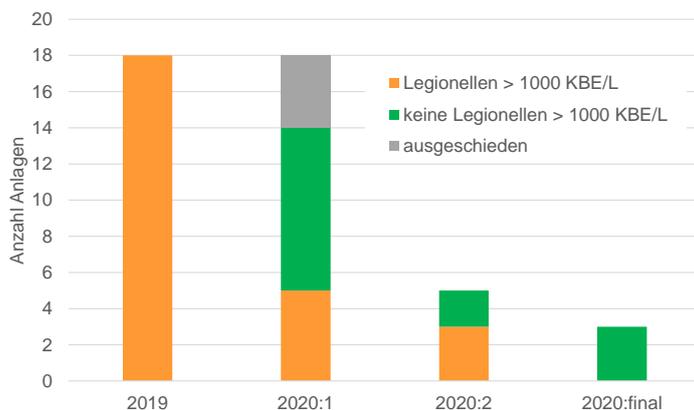
Nur bei fünf Anlagen wurden 2020 noch Legionellen festgestellt. Diese Anlagen wurden näher untersucht und weitere Massnahmen umgesetzt. In den folgenden Beprobungen konnten noch bei drei und nach weiteren Massnahmen schlussendlich bei keiner Anlage mehr Legionellen >1000 KBE/L nachgewiesen werden (Abb. C). Auffällig war, dass vier von den fünf Anlagen, und insbesondere alle drei "hartnäckigen Fälle", klare Mängel in der Warmhaltung der Verteilungen aufwiesen. Eines der Objekte verfügte über ein mangelhaftes elektrisches Begleitheizband zwischen Speicher und

Abbildung C: Entwicklung der Anzahl Anlagen mit Legionellen >1000 KBE/L in Duschwasserproben im zeitlichen Verlauf der Studien.

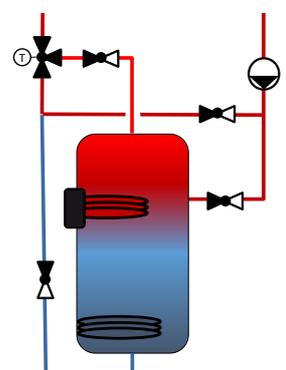
Bei zwei Anlagen lag eine fehlerhafte Kombination aus Warmwasserzirkulation und zentraler Kaltwasserbeimischung (Verbrühungsschutz) vor, welche zu ungünstigen Temperaturen in Speicher und Leitungen führte. Aussagen von Experten aus dem Sanitärbereich lassen darauf schliessen, dass fehlerhafte Kombinationen dieser Art im Feld öfters anzutreffen sind. Deshalb wurde beschlossen, ein Merkblatt auszuarbeiten, welches aufzeigt, wie diese Kombination korrekt (Abb. D) ausgeführt wird, und welche Konsequenzen sich aus fehlerhaften Systemen ergeben können.

Abbildung D: Korrekte Einbindung der Zirkulation in Kombination mit einem zentralen Verbrühungsschutz. Der Zirkulationsrücklauf muss sowohl zum kalten Eingang des Verbrühungsschutzes als auch direkt mit dem Speicher verbunden werden. An mehreren Stellen sind Rückflussverhinderer erforderlich.

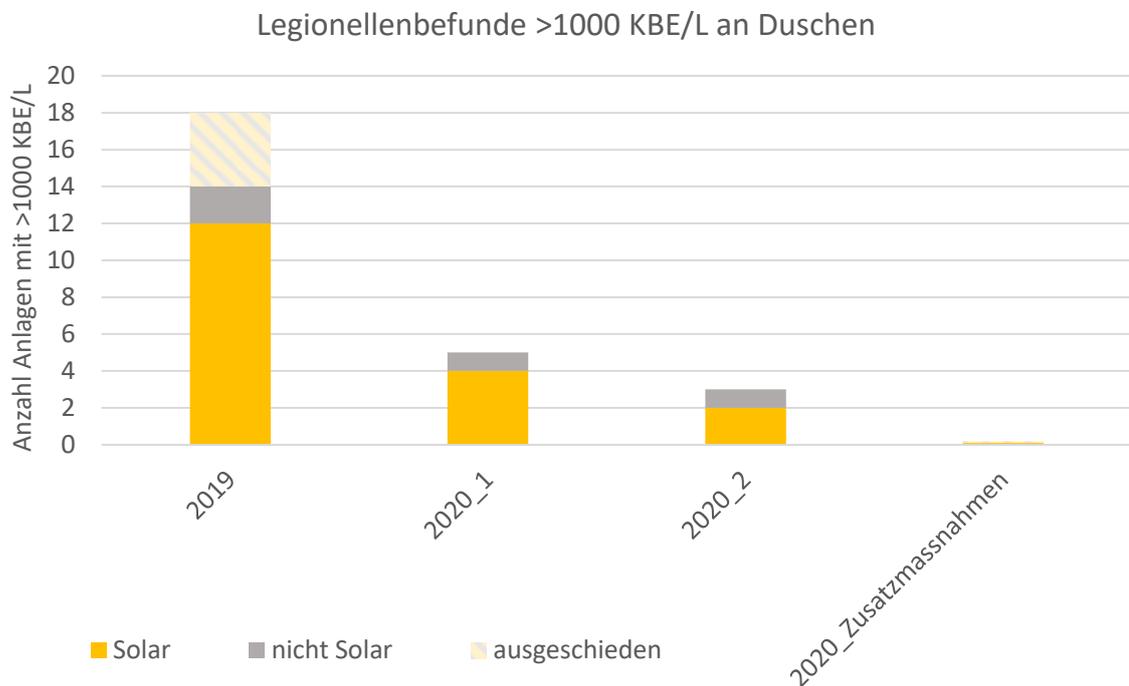
Nach Umsetzung erster Massnahmen in 2020 konnten bei der darauffolgenden Beprobung noch bei drei und nach weiteren Massnahmen schlussendlich bei keiner Anlage mehr Legionellen >1'000 KBE/L nachgewiesen werden (siehe Abbildung 4). Bei einer Anlage fanden sich zuletzt noch geringe Konzentrationen von 300 KBE/L.

Abbildung 4: Anzahl Anlagen mit Legionellen über 1'000 KBE/L an einer der beprobten Duschzapfstellen. 2020_1 bezeichnet die erste Probenahme 2020. 2020_2 bezeichnet die zweite Probenahme 2020 nach ersten durchgeführten Massnahmen.

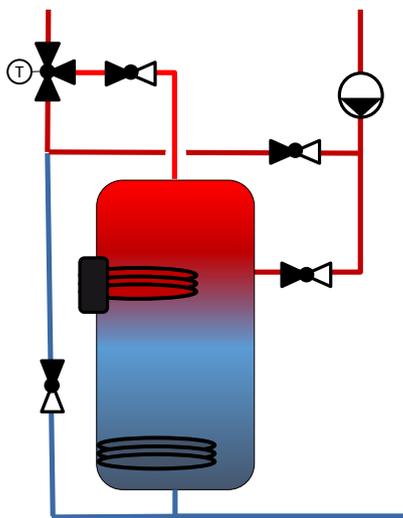
Abbildung 5: Korrekte Einbindung der Zirkulation in Kombination mit einem zentralen Verbrühungsschutz. Es sind zusätzliche Rückflussverhinderer erforderlich und der Zirkulationsrücklauf muss sowohl zum kalten Eingang des Verbrühungsschutzes als auch direkt mit dem Speicher verbunden werden.

Bei Zirkulationssystemen muss auf eine korrekte hydraulische Einbindung geachtet werden, um ungewollte Fehlströme im System zu verhindern. In der Kombination mit einem zentralen Verbrühungsschutz, wie er bei Solaranlagen eingesetzt wird, ist eine spezielle Hydraulik mit Rückflussverhinderern nötig. Dabei muss sowohl eine Verbindung des Zirkulationsrücklaufes zur kalten Seite des Mischers (zentraler Verbrühungsschutz) als auch direkt zum Speicher installiert werden.

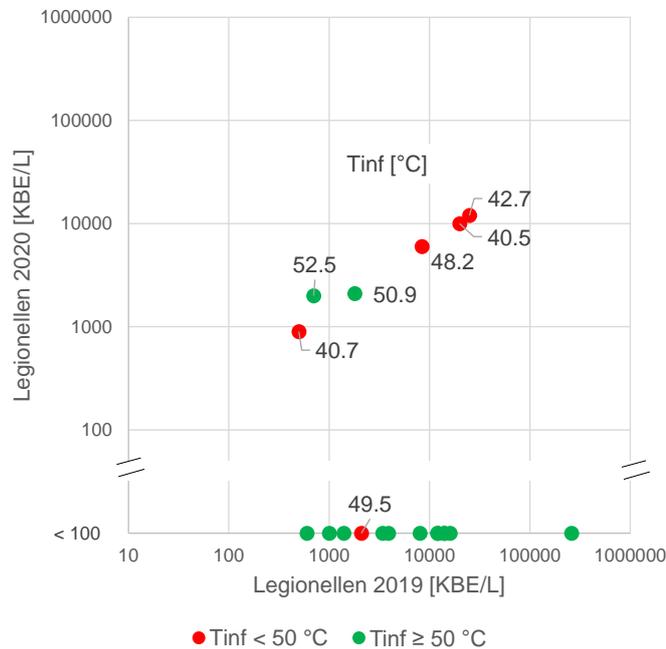
Das Einhalten der in der SIA 385/1:2020 definierten Temperatur von 50 °C an der Zapfstelle scheint in der vorliegenden Studie ein sehr guter Indikator für ein erfolgreiches Eliminieren einer bestehenden Legionellenkontamination zu sein. Dies steht auch im Einklang mit einschlägigen Empfehlungen der WHO [5] und der Literaturstudie LegioSafe von 2019 [3] (S. 16-17, 25), sowie weiteren Studien [6]⁷. Es gibt jedoch auch Beispiele, vor allem basierend auf grösseren Objekten wie Spitälern oder Altersheimen, in welchen sehr viel höhere Temperaturen notwendig waren um Legionellen vorzubeugen oder vorhandene Legionellenkontaminationen wieder los zu werden [7,8]. In Abbildung 12 werden die Resultate der Kulturmethode aus der Untersuchung 2019 und 2020 miteinander verglichen. Dabei zeigt sich, dass die Legionellen entweder eliminiert wurden, oder aber ein Jahr später wieder sehr ähnliche Konzentrationen nachgewiesen wurden. Bei zwei Zapfstellen waren trotz Erreichen von 50 °C an der Zapfstelle noch Legionellen feststellbar. Von den Zapfstellen an welchen bei der ersten Probenahme in 2020 50 °C nicht erreicht wurden, war nur eine legionellenfrei. Bei dieser Anlage ist aber aufgrund der gemessenen Temperaturverläufe im Speicher davon auszugehen, dass die 50 °C zeitweise auch deutlich überschritten werden können, und dies nur zum Zeitpunkt der Probenahme zufällig gerade nicht der Fall war.

Abbildung 12: Vergleich der maximalen Legionellenkonzentration aus den Erstbeprobungen der Jahre 2019 und 2020 für alle Duschzapfstellen, unterteilt nach Zapfstellen an welchen 50 °C erreicht wurden (grün) und Zapfstellen an welchen diese Temperatur nicht erreicht wurde (rot).
