Diplomandin	Melanie Broder
Examinator	Prof. Simone Stürwald
Experte	Dr. Ivan Markovic, ewp AG Effretikon, Effretikon ZH
Themengebiet	Konstruktion

## Unterführung Halbanschluss Isla

### Überprüfung und Instandsetzung einer Brücke an der N13

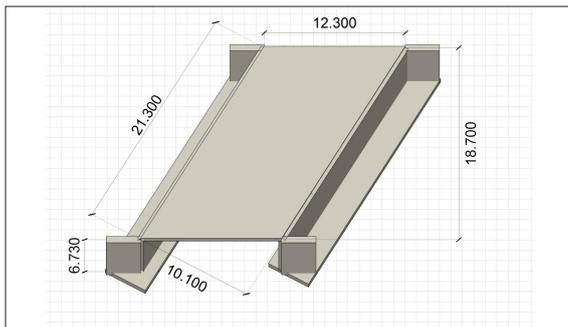
Geometrie der Rahmenbrücke

**Ergebnis:** Die Überprüfung der Unterführung mit dem Finite-Elemente-Programm Axis ergab, dass alle Bauteile in unbeschädigtem Zustand der Tragsicherheit genügen und die Gebrauchstauglichkeit nicht in Frage gestellt ist. Die im Jahre 2011 durchgeführten Zustandsprüfungen zeigen aber Schäden im Spritzwasserbereich der Widerlager. Bis in tiefere Lagen ist ein erhöhter Chloridgehalt zu erwarten, wobei bereits von einer Querschnittsreduktion der Stahlbewehrung von 25% auszugehen ist. In den Flügelmauern und dem Kordon ist ebenfalls mit chloridinduzierter Korrosion aufgrund von Frost-Tausalz-Belastung zu rechnen. Eine erneute Berechnung der Tragsicherheit unter Berücksichtigung der Schäden ergab aber keine gravierenden Sicherheitsmängel. Dennoch sind Instandsetzungsarbeiten erforderlich, um die Lebensdauer von weiteren 25 Jahren zu garantieren. Die erarbeiteten Massnahmen sollen weitere Durchfeuchtungen und Rissbildungen verhindern, den Chlorideintrag in den Beton verringern und die Dauerhaftigkeit der Rahmenbrücke wiederherstellen. Die Instandsetzung umfasst folgende Massnahmen:
