Studenten	Clau Berther, Dino Blumenthal
Examinator	Prof. Dr. Markus Friedl
Themengebiet	Thermo- und Fluiddynamik
Projektpartner	hässig sustech gmbh, Uster, ZH

## Energiekonzept für das Werksgelände vom EWJR

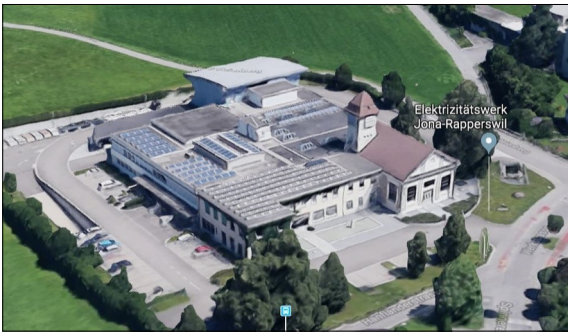
Abbildung 1: Übersicht der Liegenschaft des EWJR

**Aufgabenstellung:** Es ist das Ziel der Arbeit, die aktuelle Energiesituation des Werksgeländes der EWJR (Abb. 1) zu erfassen und Vorschläge für zukünftige Erneuerungen zu erarbeiten. Im ersten Teil der Arbeit wird eine Gebäudeanalyse der Liegenschaft des EWJR durchgeführt. Anhand der Analyse wird der Ist-Zustand des Gebäudes bestimmt. Dabei werden die Gebäudehülle sowie die Gebäudetechnik betrachtet. Aus diesen Ergebnissen wird zum Schluss ein Sankey-Diagramm für das Jahr 2017 mit den verschiedenen Flüssen erstellt (Abb. 3). Im zweiten Teil der Arbeit wird eine Zukunftsvision mit Vorschlägen erarbeitet, wie der Energieverbrauch reduziert werden kann.

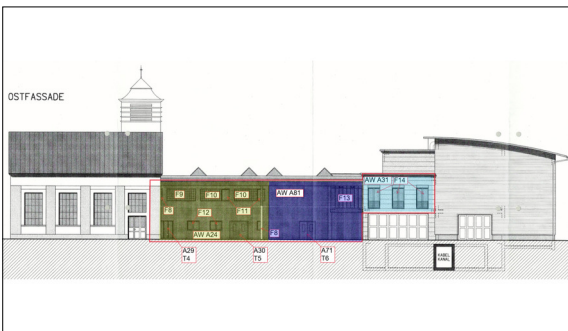
Abbildung 2: Aufteilung der Ostfassade für den Systemnachweis

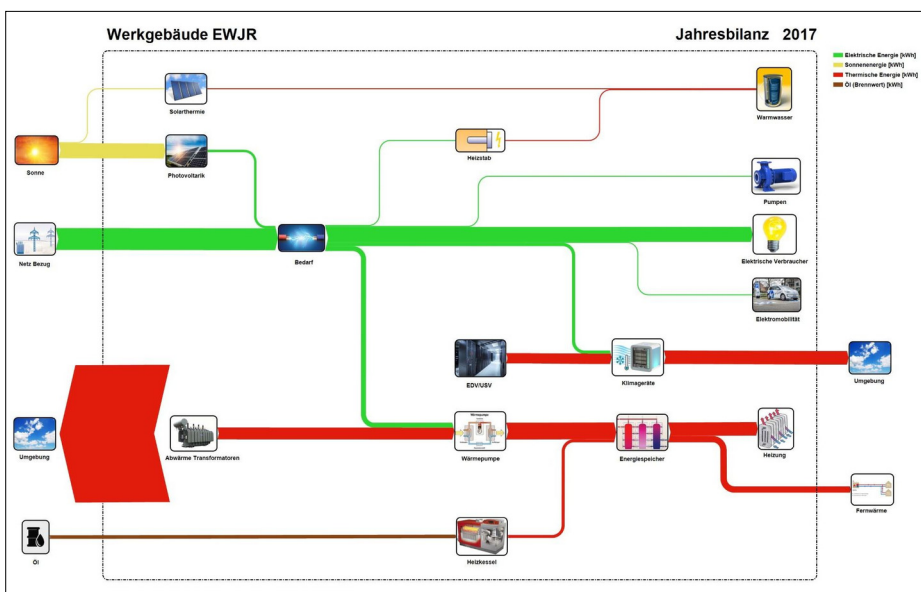
Abbildung 3: Sankey-Diagramm für das Jahr 2017

**Ergebnis:** Der Heizwärmebedarf der Liegenschaft beträgt  $94 \text{ [kWh/(m}^2 \text{ a)]}$ . Dabei verursachen die Dachfläche des Altbaus sowie die Südwand beim Haupteingang etwa die Hälfte aller Transmissionswärmeverluste. Die Gebäudetechnik ist grundsätzlich in einem guten Zustand. Die Wärmepumpe deckt etwa 90% des gesamten thermischen Energiebedarfs. Der Deckungsgrad der Solarthermie ist mit 85% des Warmwasserbedarfs ebenfalls hoch. Die verkaufte Wärme als thermische Energie über die Fernwärmeleitung beträgt etwa  $80 \text{ [MWh/a]}$ . Das ist ungefähr ein Drittel der gesamten produzierten thermischen Energie.
