Trinkwasser-Reservoir: Statische Nachrechnung

Das Ziel dieser Master-Arbeit ist die Tragsicherheit eines bestehenden Trinkwasser-Reservoirs zu überprüfen. Das Reservoir besteht aus zwei grossen Kammern und hat vorgespannte Wände und Decken. Dabei ist aus statischer Sicht vor allem die Wand interessant, in welcher sich die speziellen Eingangstüren (sogenannte Drucktüren) in den Wasserkammern befinden. Zudem ist das Ziel, die vorhandene kleine Rissbildung im Bereich der Eingangstüre zu erklären.

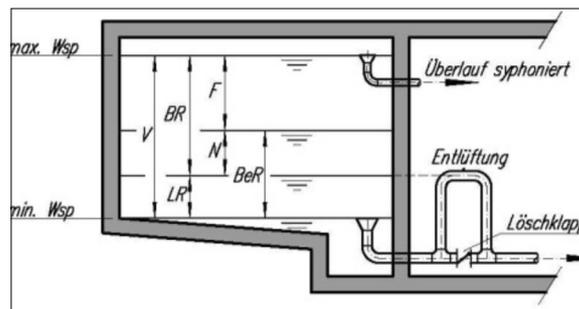
Speichervolumen eines Reservoirs

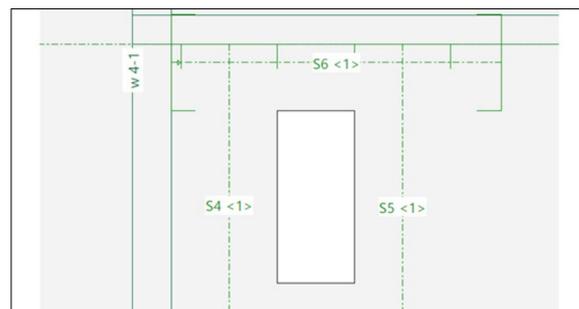
Schnitte der Wand und ihr statisches Modell

Struktur aus dem Cedrus-Programm

Vorgehen: Das Reservoir wurde teilweise unter der Erde und in Etappen erstellt. Die Wände des Reservoirs sind bewehrt und vorgespannt. Somit ist es möglich die Wände so dünn wie möglich zu behalten. Es ist es wichtig die ganze Struktur als eins zu betrachten. Das Reservoir besteht aus zwei Kammern, weswegen es fünf wichtige Wände und zwei Decken sind, die betrachtet werden müssen. Wenn alle Lasten angeordnet sind und die genauen Last-Kombinationen nach SIA 260 gemacht wurden, kann man die massgebenden Schnittkräfte (Biegemomente und Querkräfte) bestimmen und somit die Tragfähigkeitsnachweise machen.

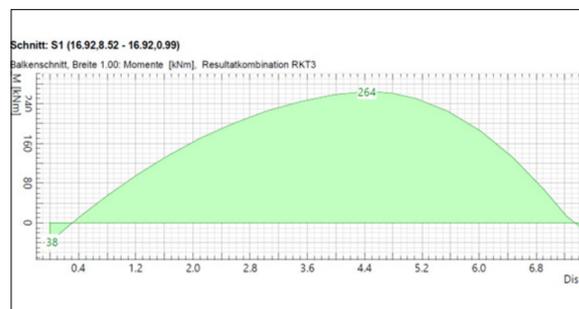
Biegemomente in einem charakteristischen Schnitt im Zustand der Tragsicherheit

Fazit: Die Wände sind genügend vorgespannt worden und aus dem Biegenachweisen kam es zu keinen nicht-erfüllten Erfüllungsgrad. Aus den Nachweisen sind bei allen Lastfällen die Erfüllungsgrade der Biegung vollkommen erfüllt, weswegen man meinen könnte, dass von der Biegung keine Schäden entstehen sollten. Dazu wurde noch der Nachweis der Querkraft überprüft. Der ist bei allen Wänden auch eingehalten. Durchstanz-Nachweise wurden für die obere Decke gemacht und bei der Überprüfung der Nachweise kam heraus, dass die Decke potenziell auch ohne Durchstanzbewehrung dem oberen Lasten standhalten könnte. Für eine weitere Analyse der Wand, wo die Risse aufgetreten sind, wurde der Nachweis der Gebrauchstauglichkeit analysiert. Die Spannungs-Analyse in schlaffer Bewehrung rund um die Drucktüren zeigt, dass keine Rissbildung zu erwarten ist.
