Tierpark Bern - historische Werte nachhaltig in die Zukunft führen

Gartendenkmalpflegerische Einschätzung

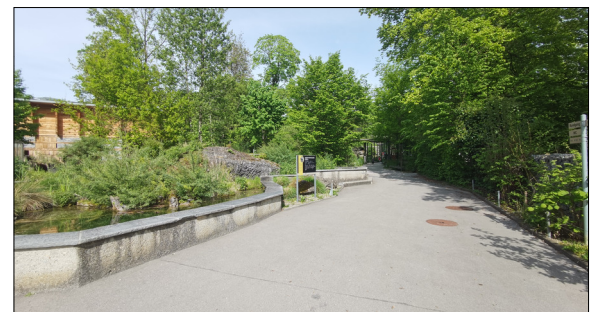
Sitzsteinmauer und Kunstfelsen der historischen Murmeltieranlage (Heute Schildkrötenanlage)
Eigene Darstellung

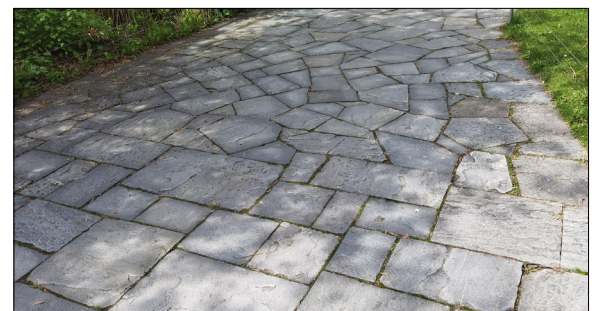
Übergang vom historischen Bodenbelag (1937) in den neuen Belag (1999) vor dem Eingang in das Vivarium
Eigene Darstellung
